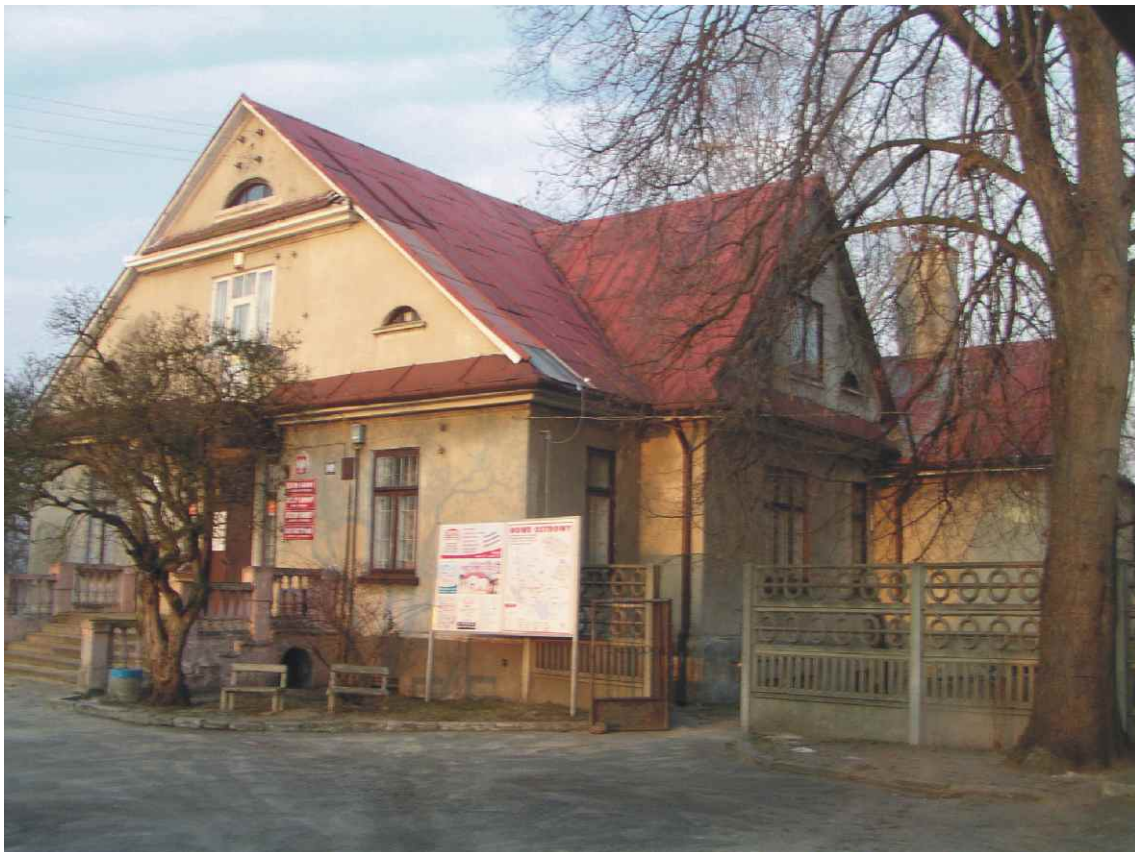
Fot. nr 1. Widok ogólny od strony południowej.

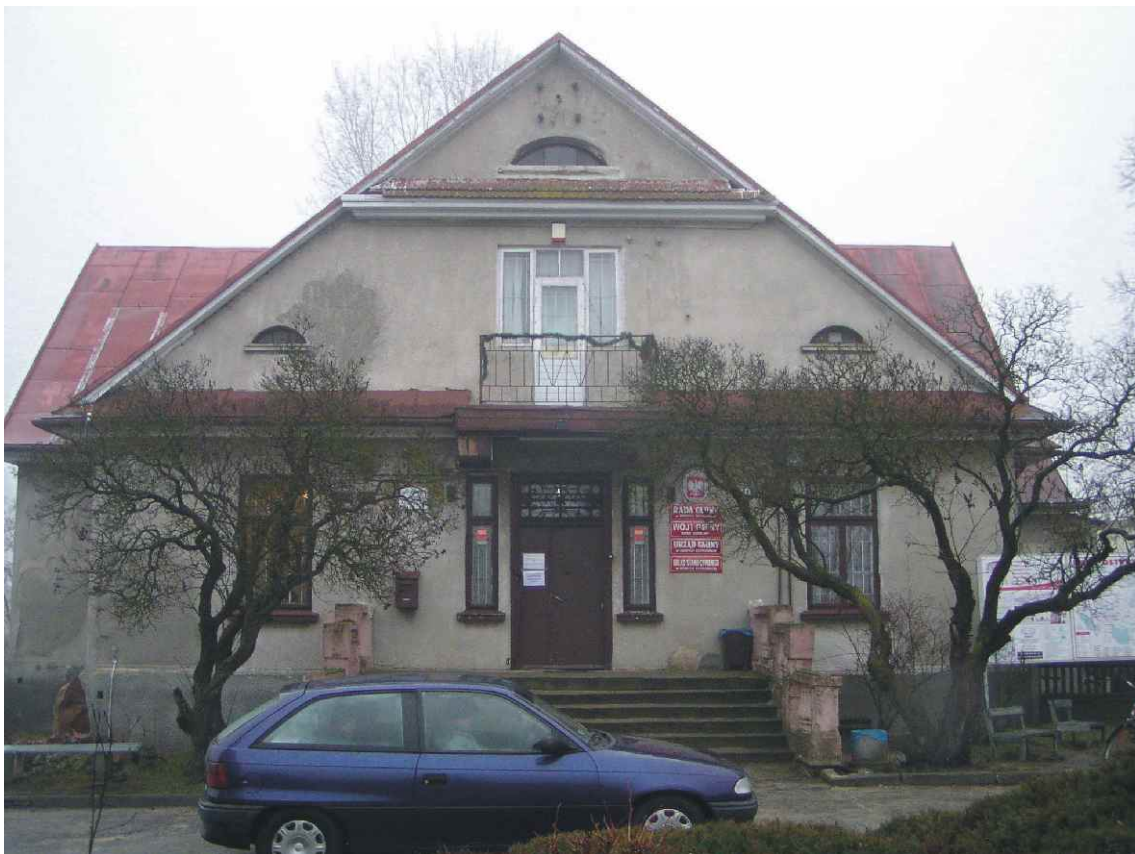
Fot. nr 2. Elewacja frontowa.

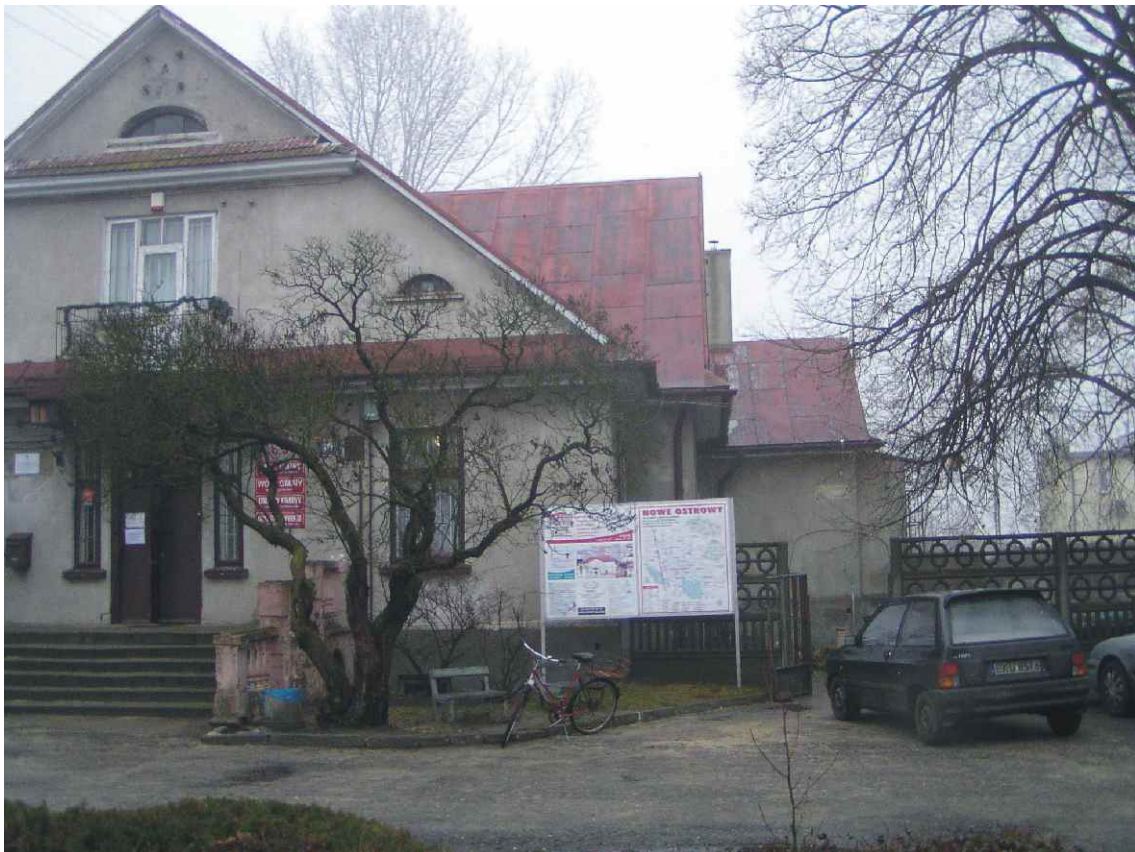
Fot. nr 3. Widok na część wschodnią od strony drogi.

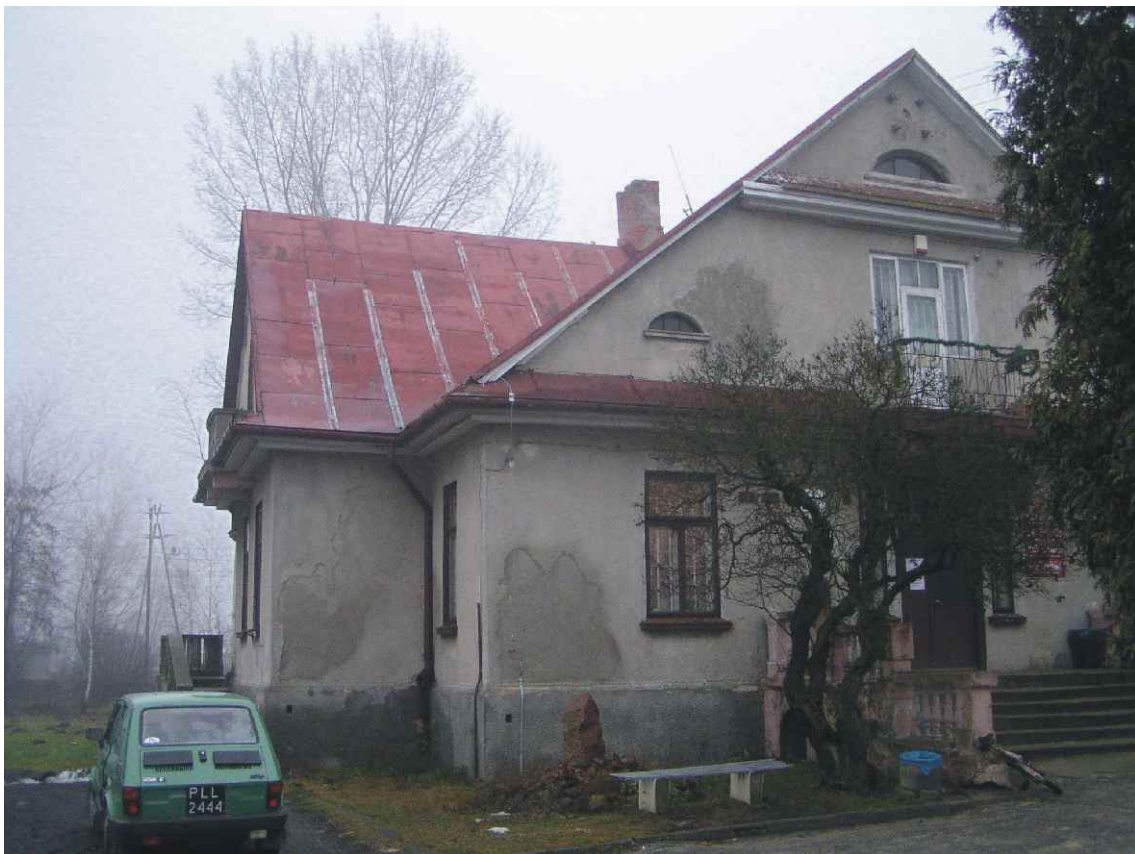
Fot. nr 4. Widok na część zachodnią od strony drogi.

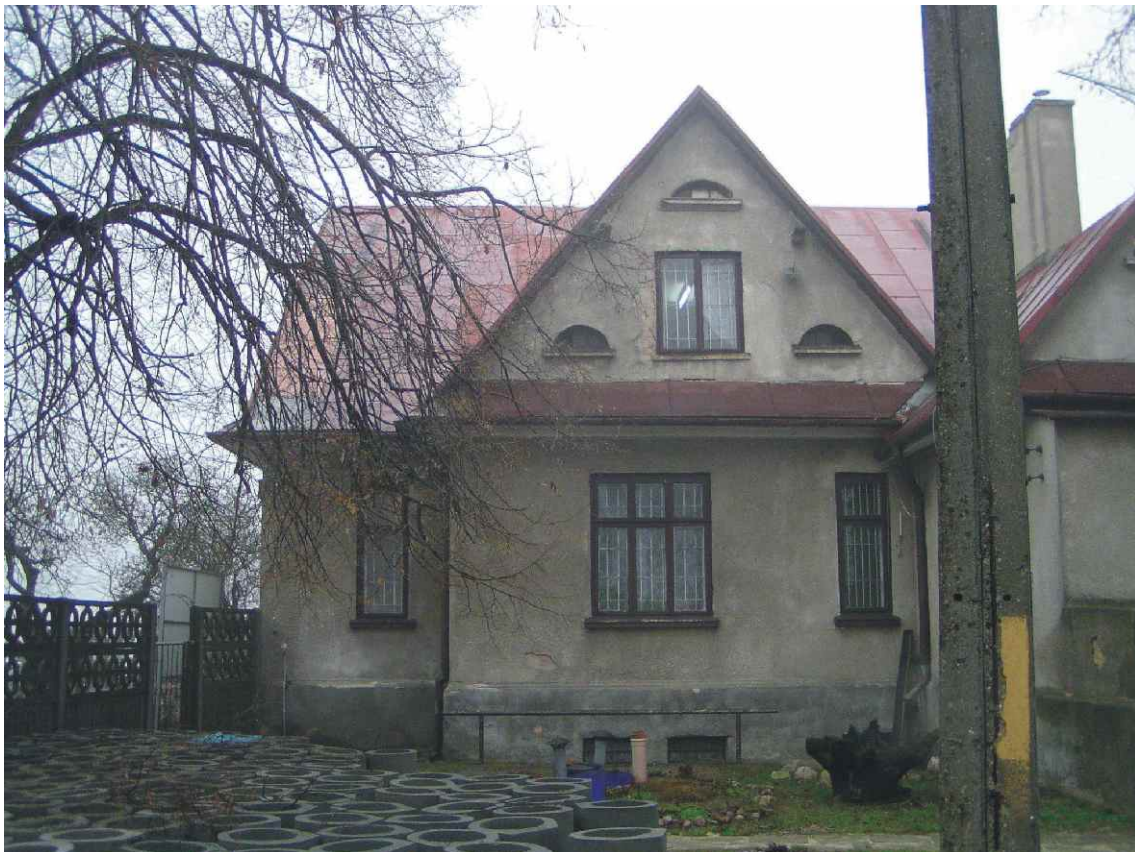
Fot. nr 5. Fragment południowy elewacji wschodniej.

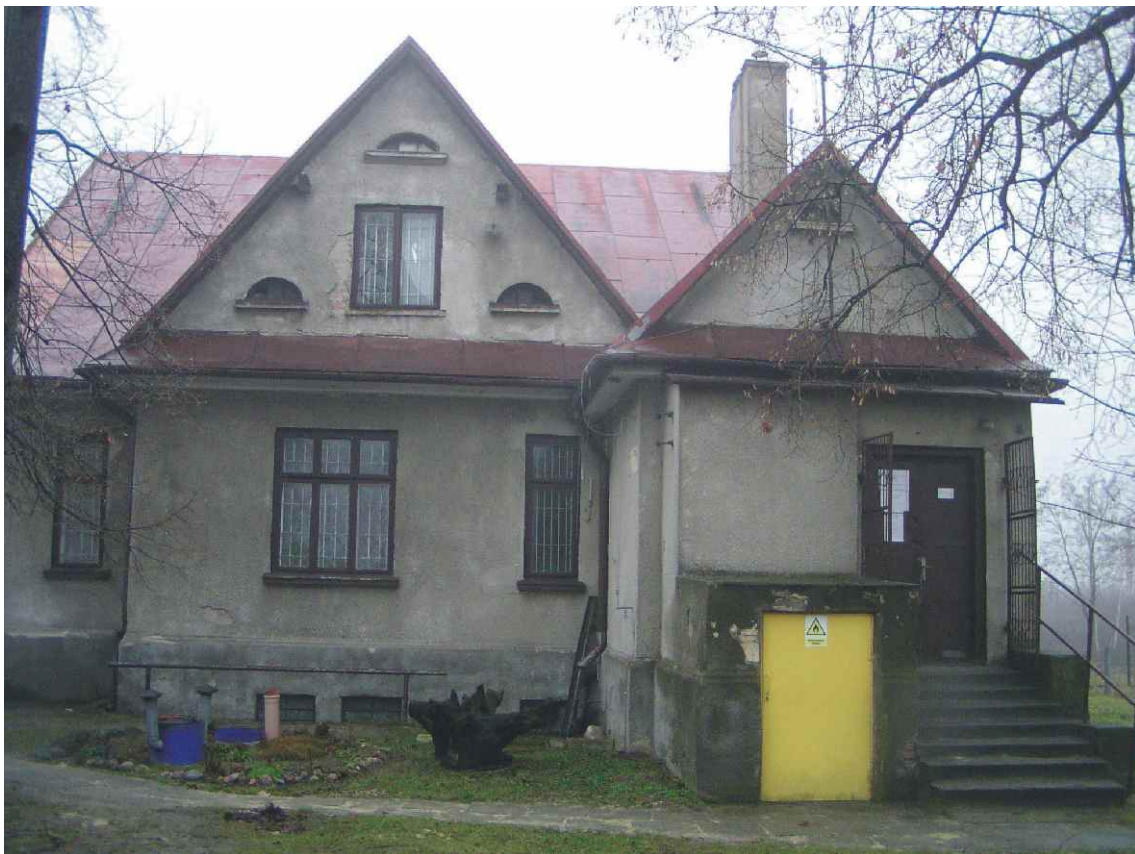
Fot. nr 6. Fragment północny elewacji wschodniej.

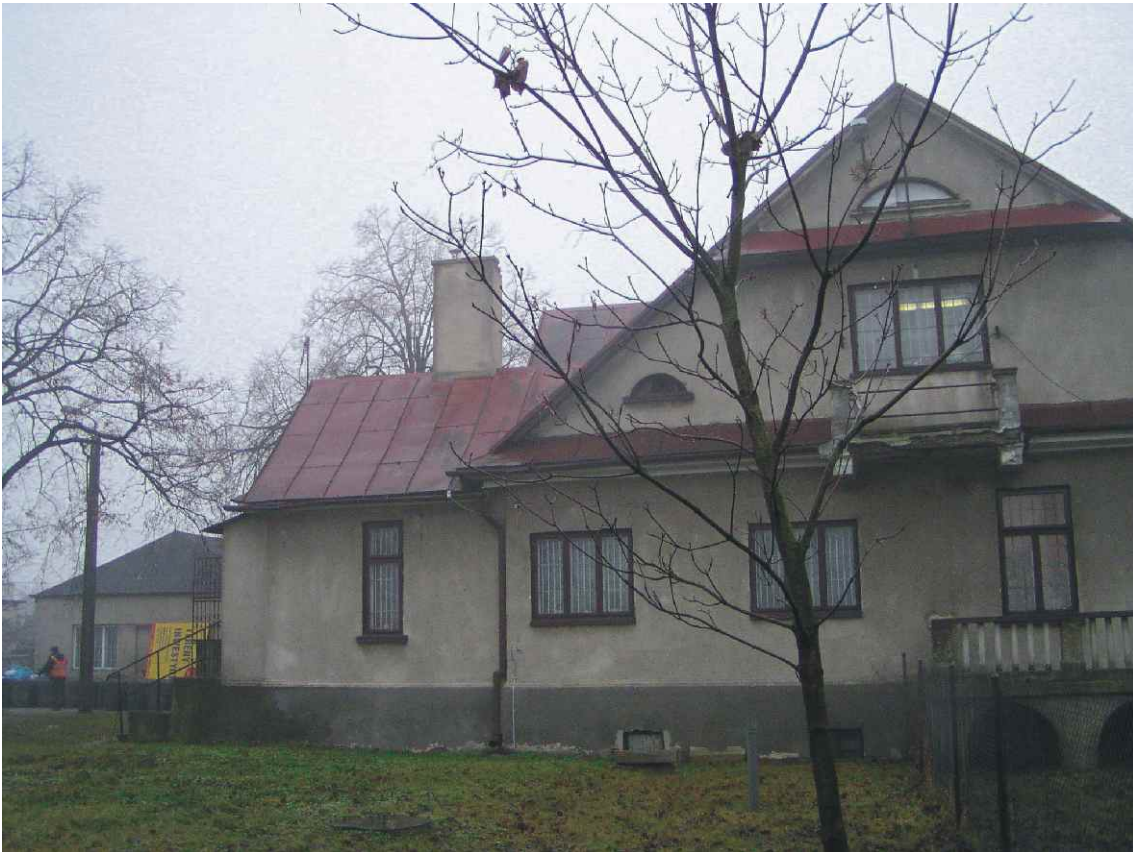
Fot. nr 7. Fragment wschodni elewacji północnej.

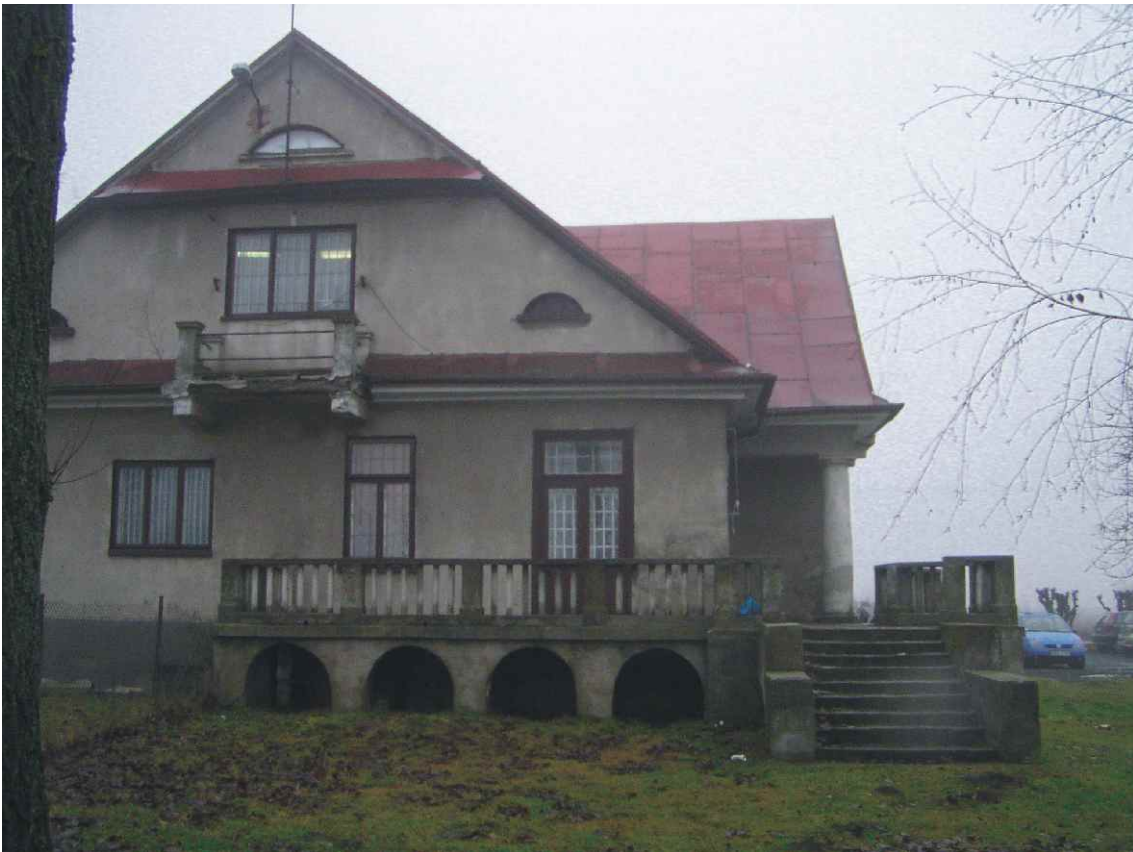
Fot. nr 8. Fragment zachodni elewacji północnej.

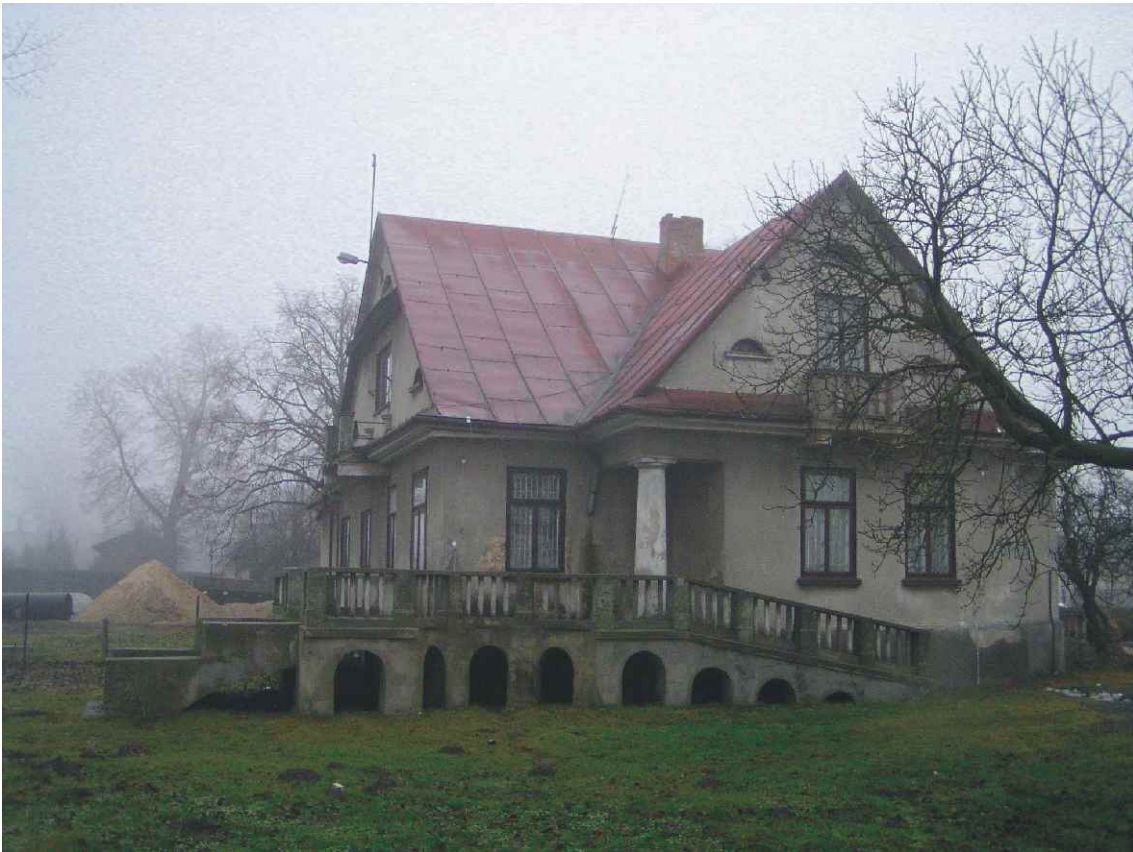
Fot. nr 9. Widok od strony północnej.

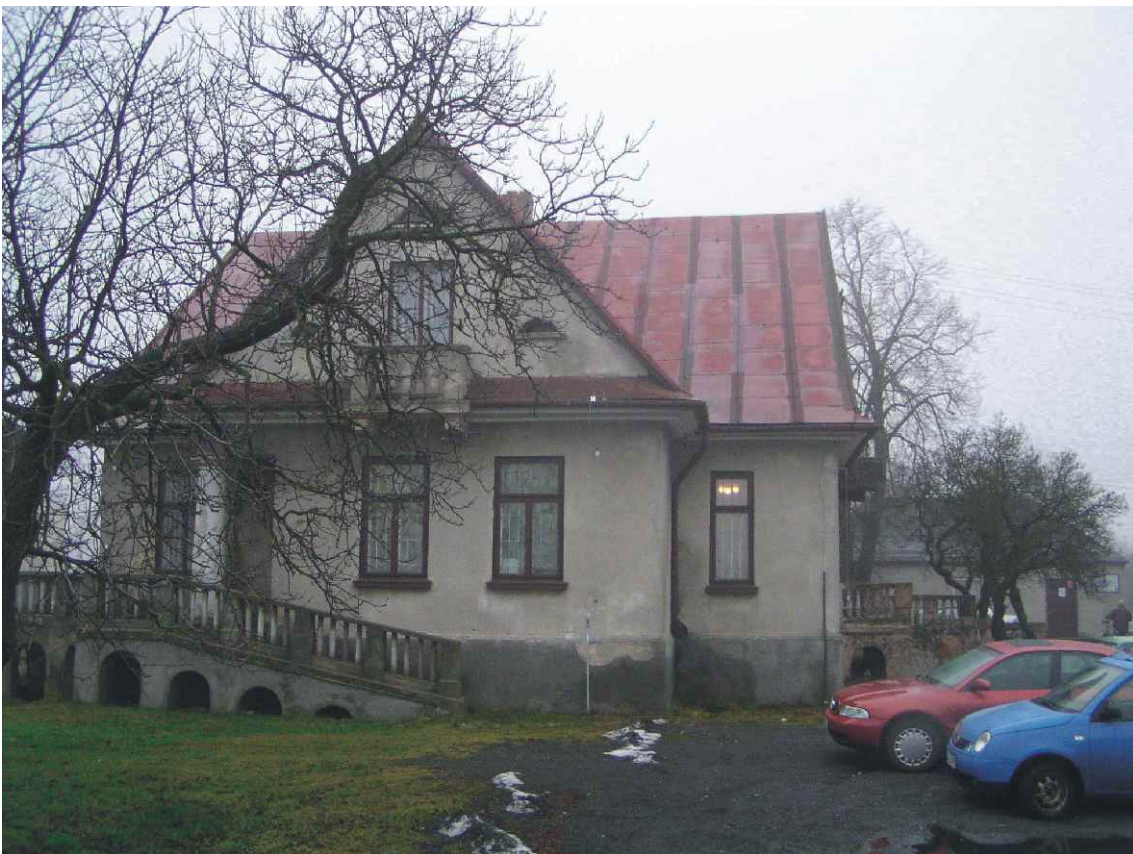
Fot. nr 10. Elewacja zachodnia.

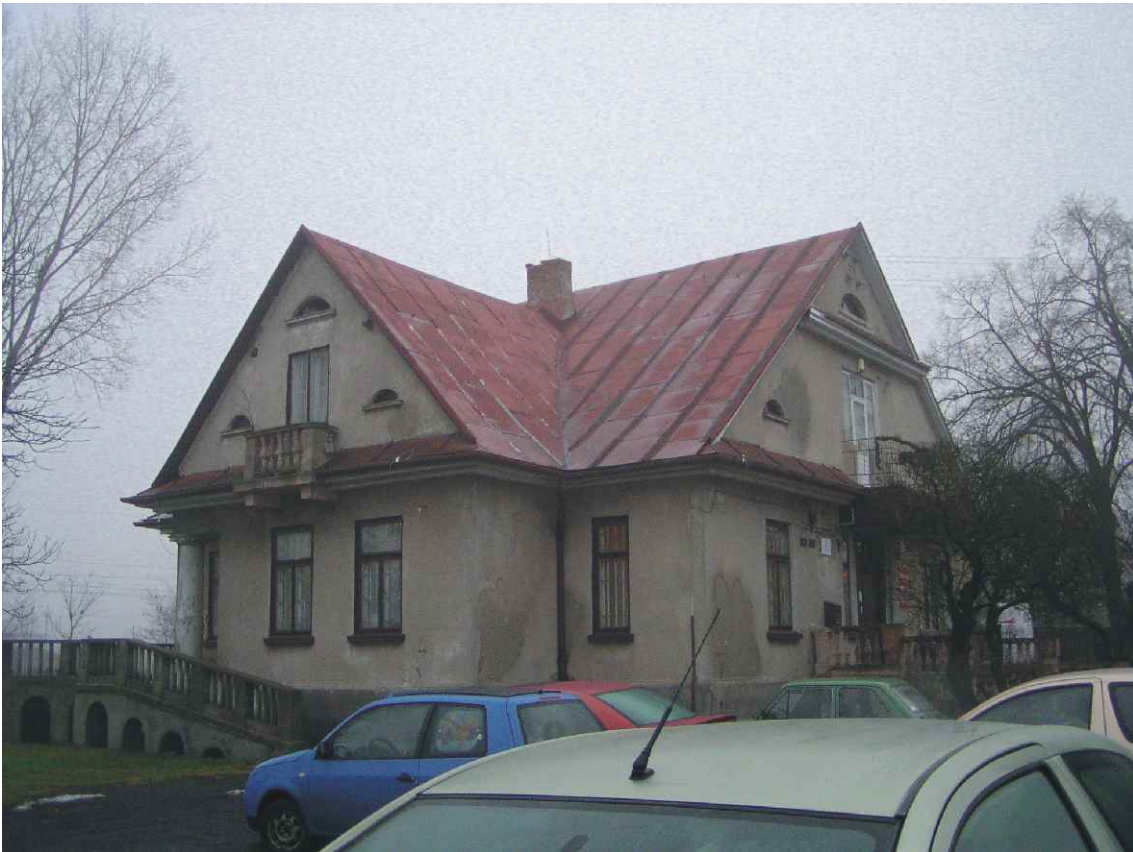
Fot. nr 11. Widok od strony wschodniej.

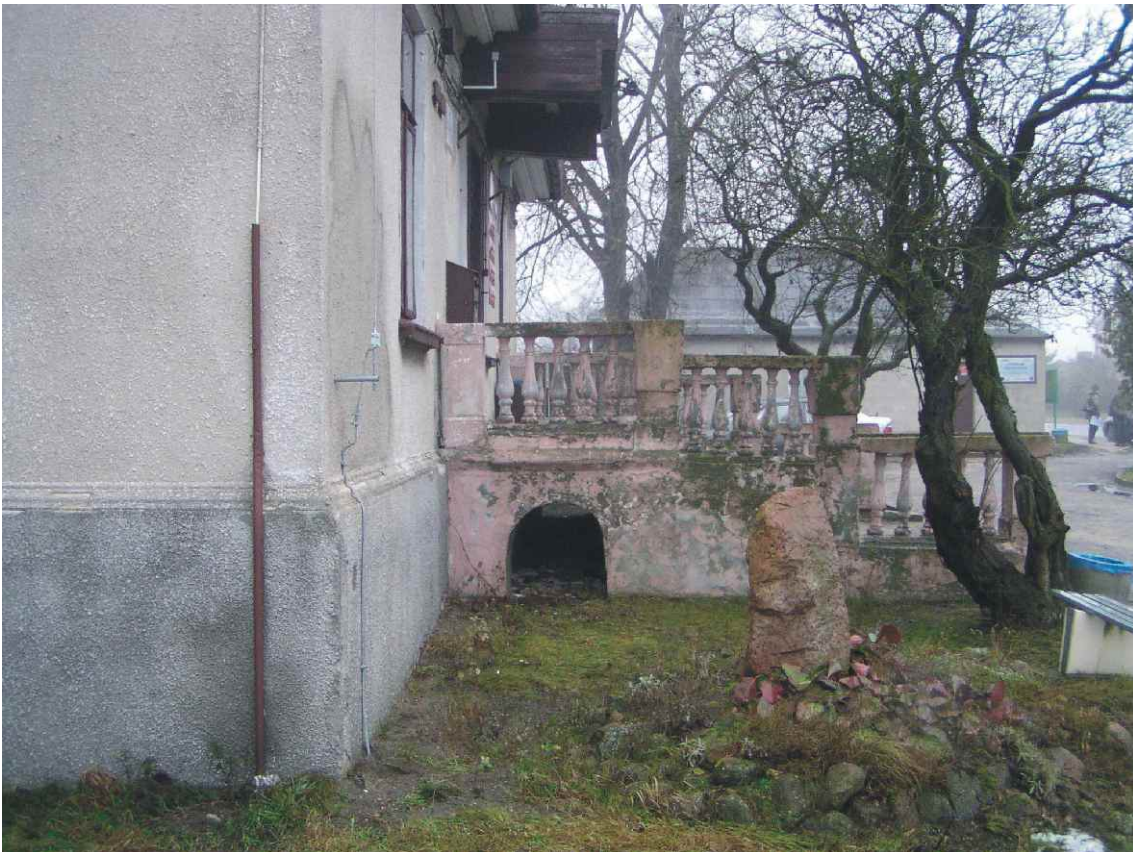
Fot. nr 12. Fragment wejścia.

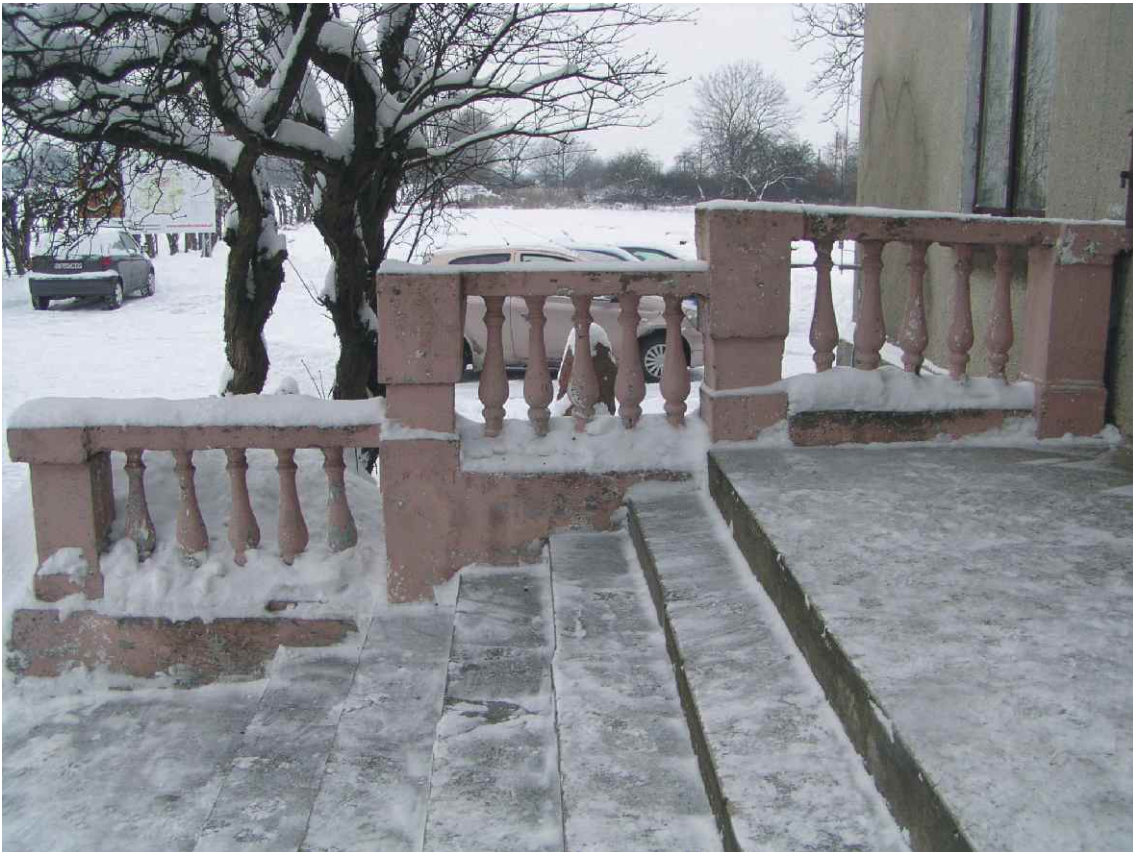
Fot. nr 13. Balustrada wejścia głównego.

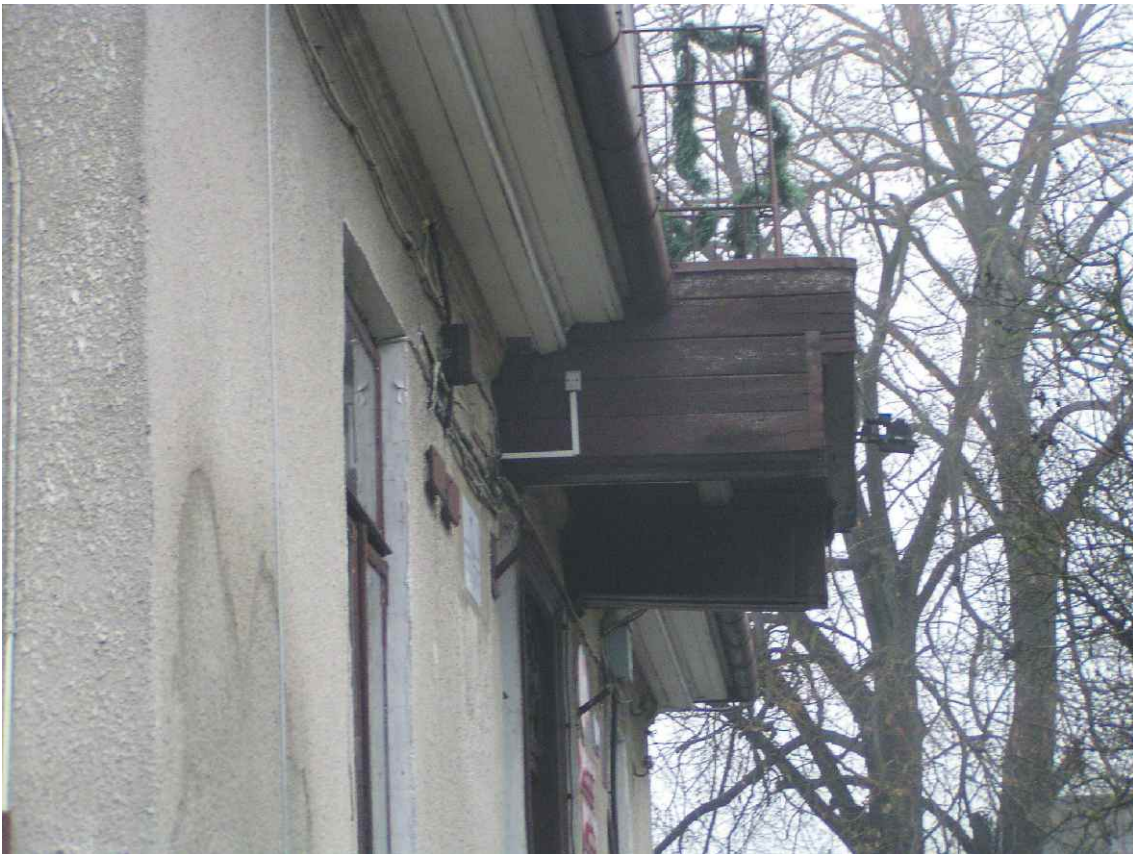
Fot. nr 14. Balkon wschodni.

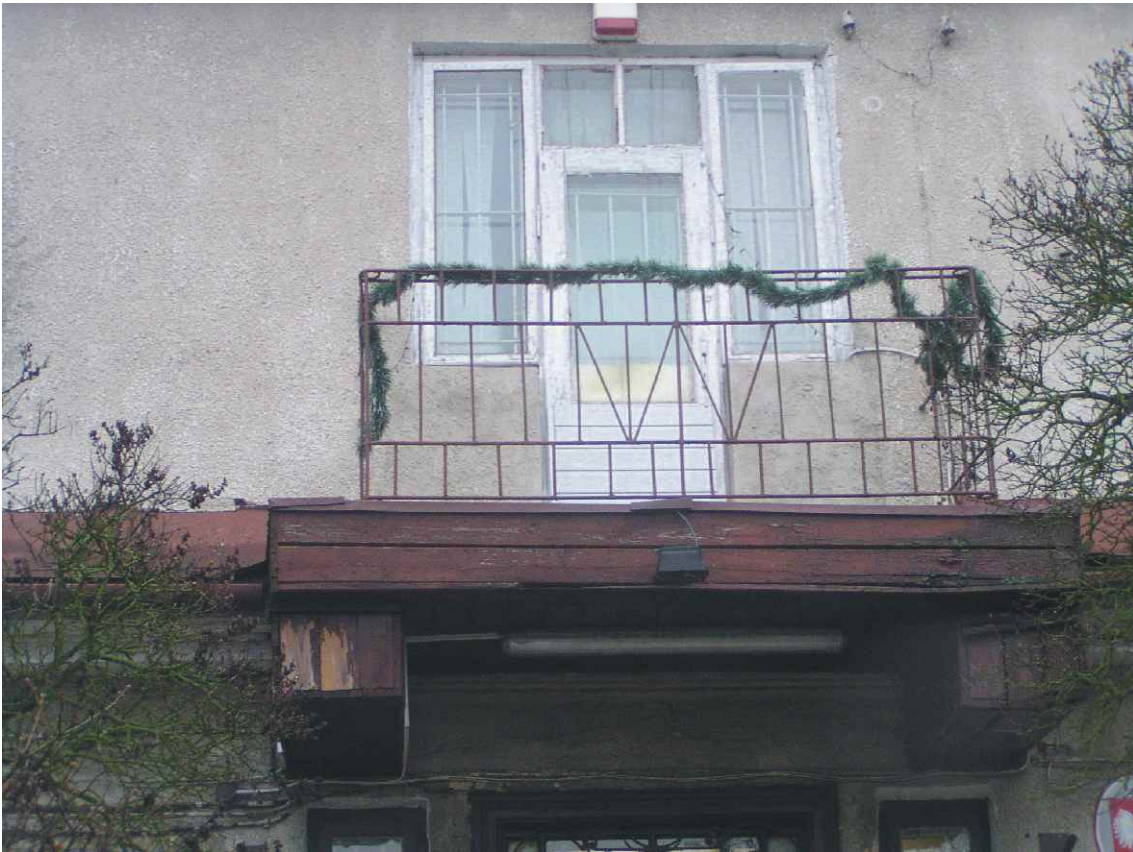
Fot. nr 15. Balkon nad wejściem głównym.

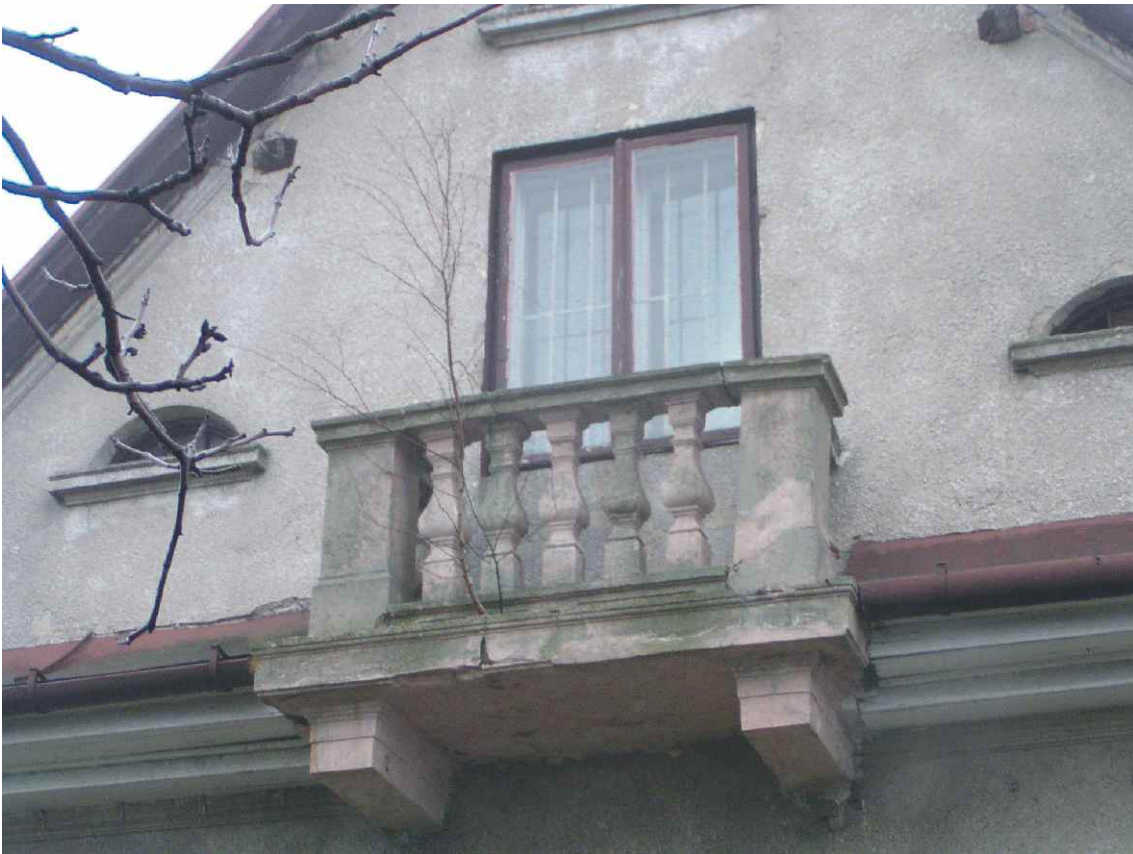
Fot. nr 16. Balkon północny.

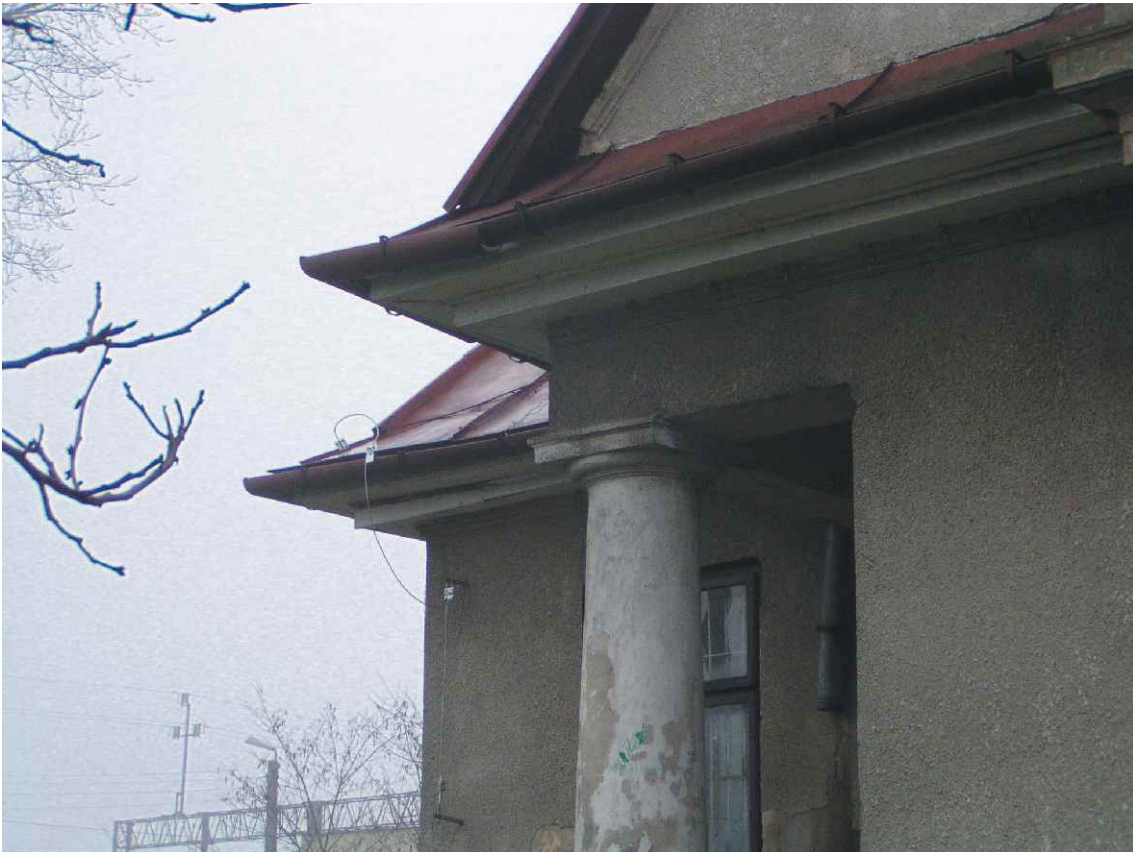
Fot. nr 17. Fragment gzymsu i kolumny, narożnik północny.

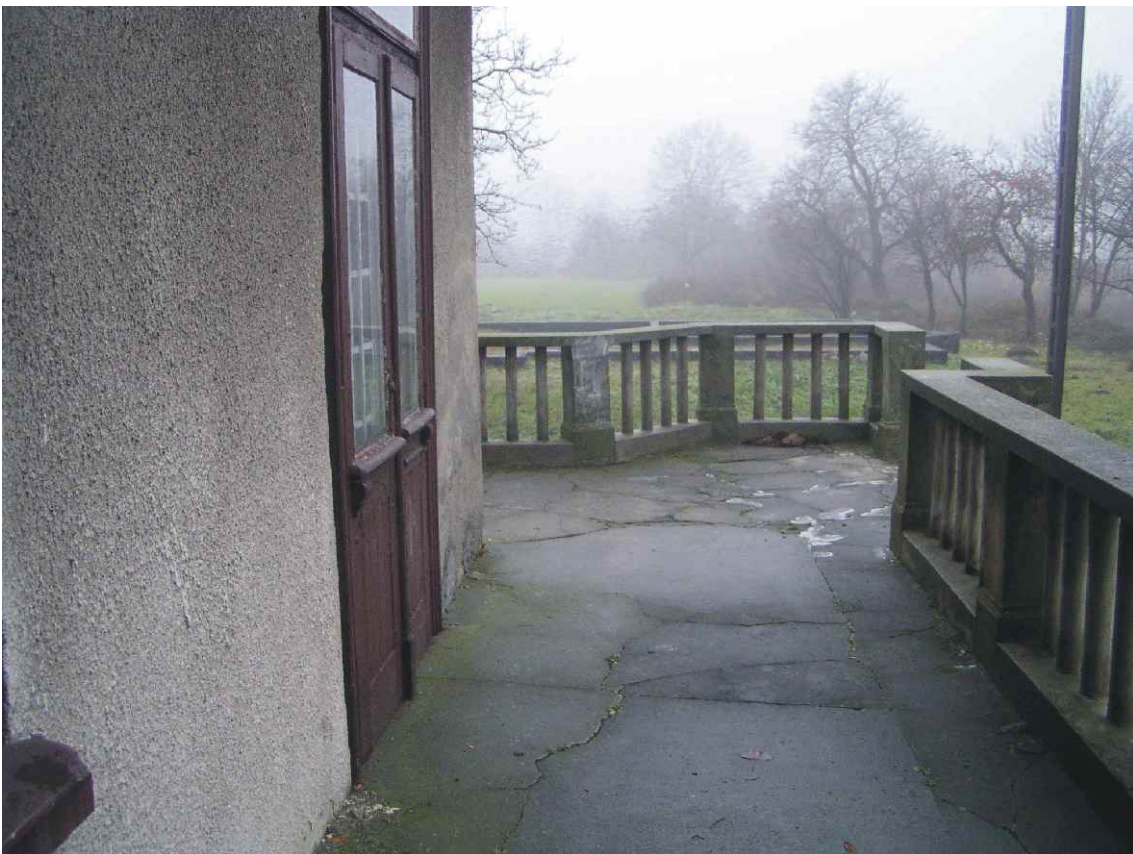
Fot. nr 18. Widok na taras.

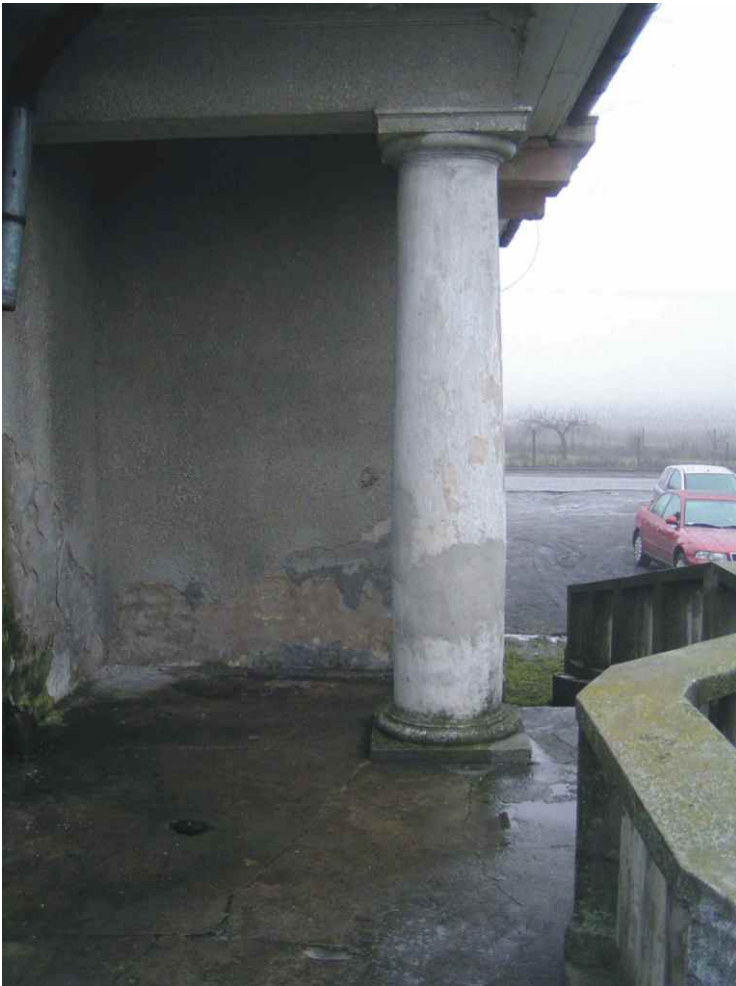
Fot. nr 19. Widok na fragment tarasu.

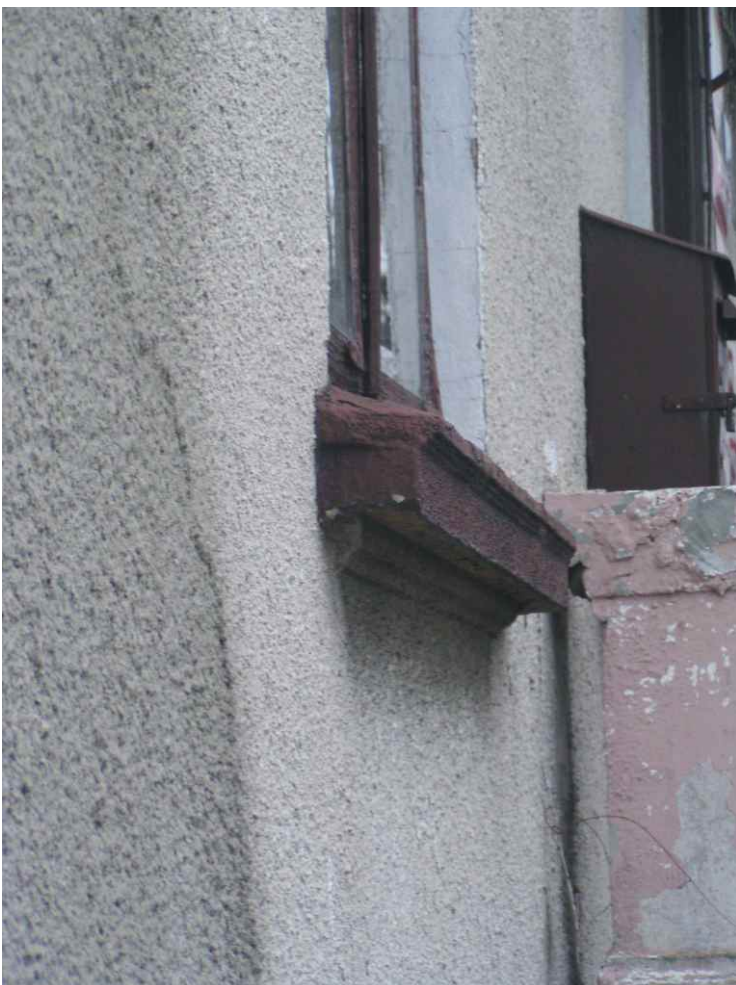
Fot. nr 20. Widok na parapet podokienny.

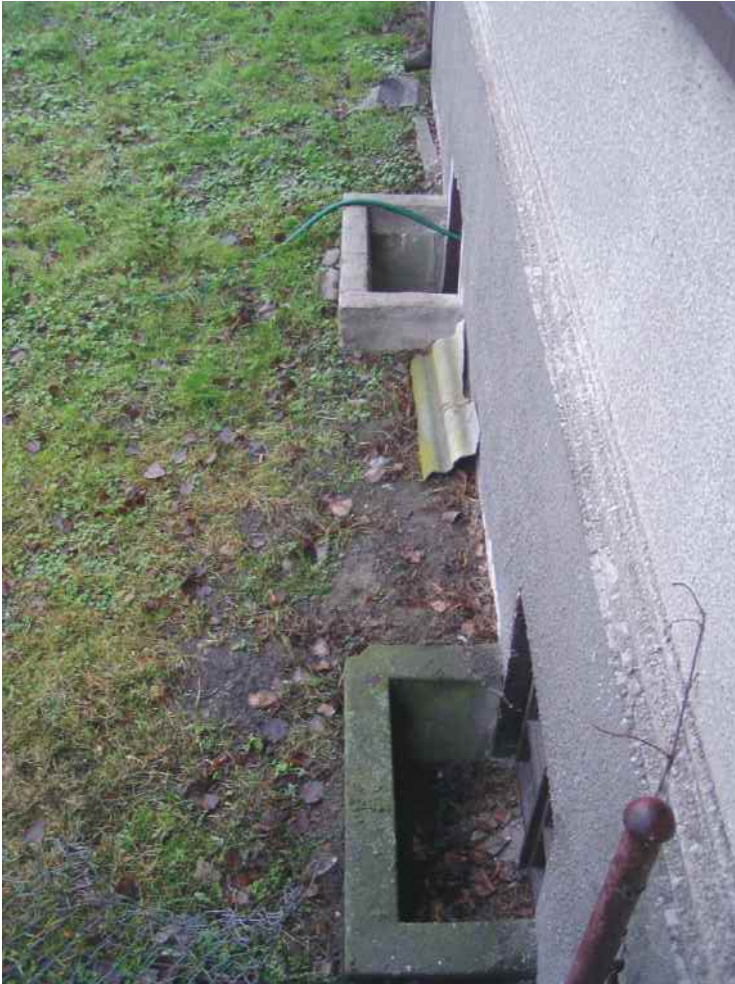
Fot. nr 21. Studzienki okien piwnicznych.

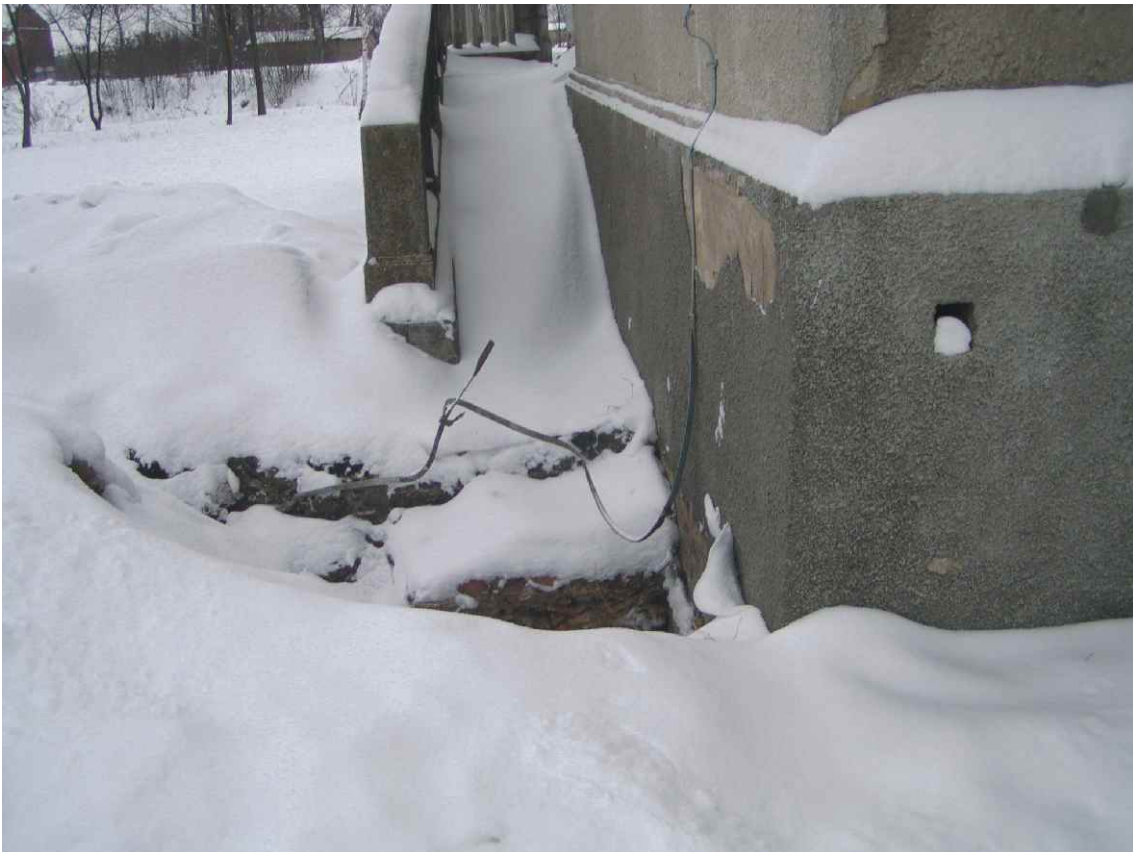
Fot. nr 22. Miejsce odkrywki fundamentów.

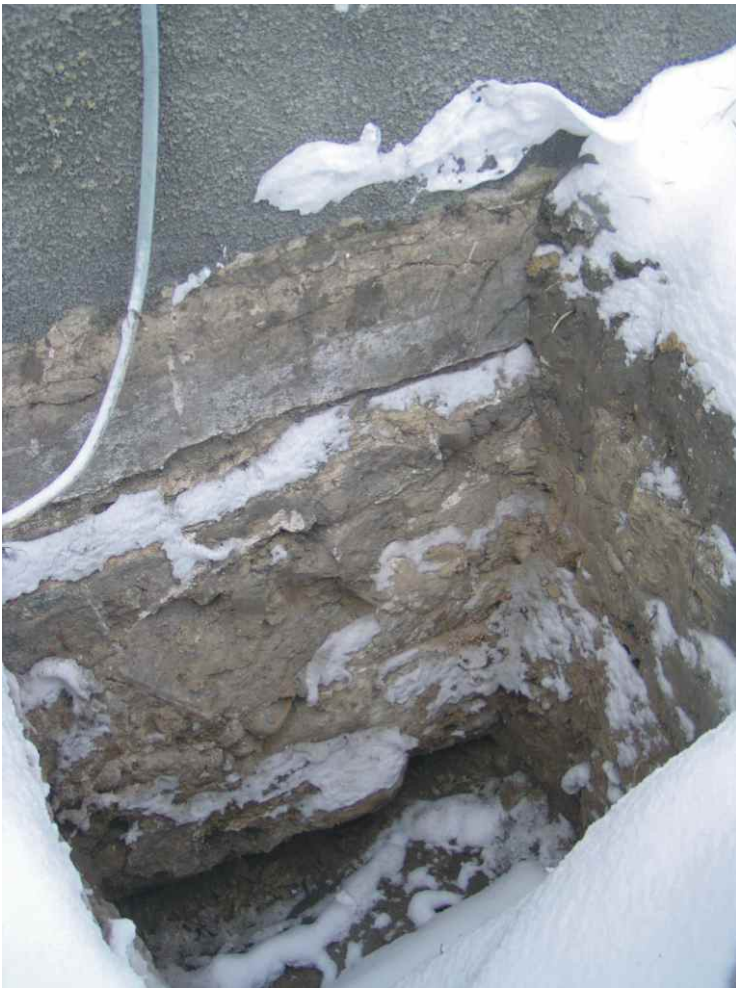
Fot. nr 23. Odkrywka fundamentów.

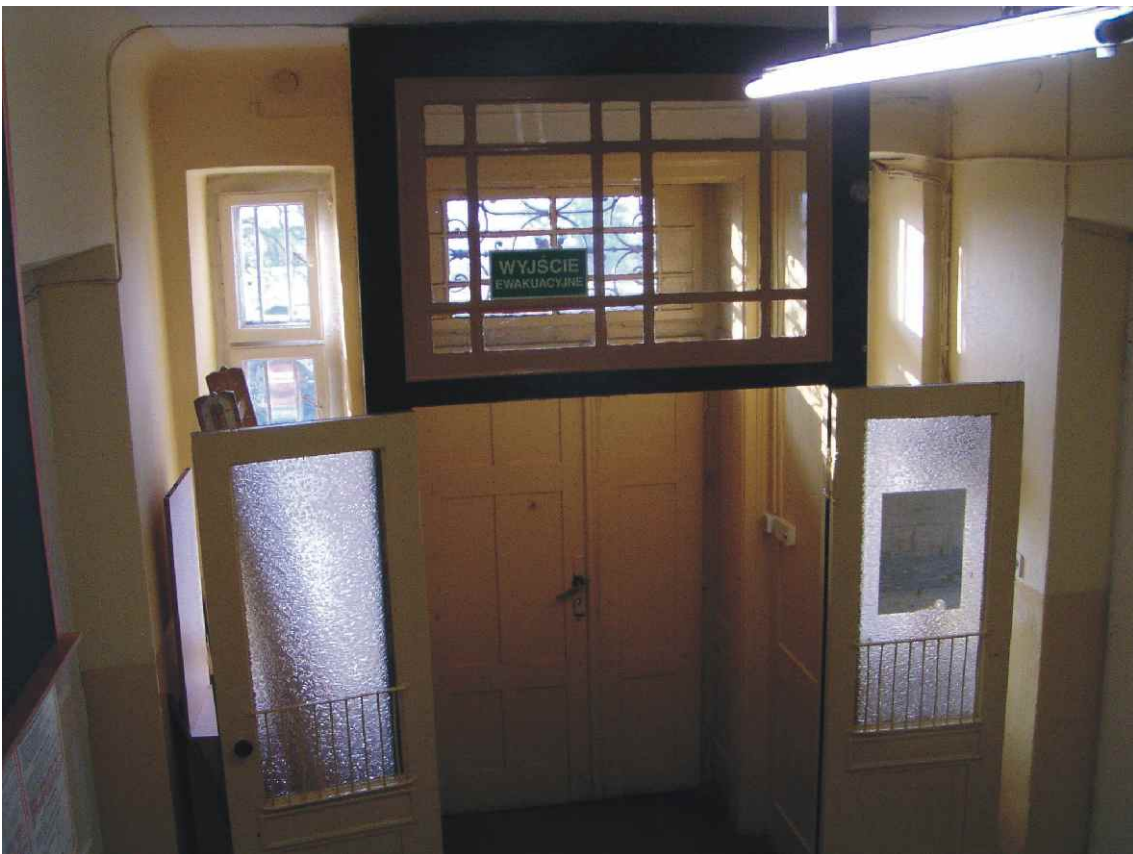
Fot. nr 24. Wejście do budynku.
