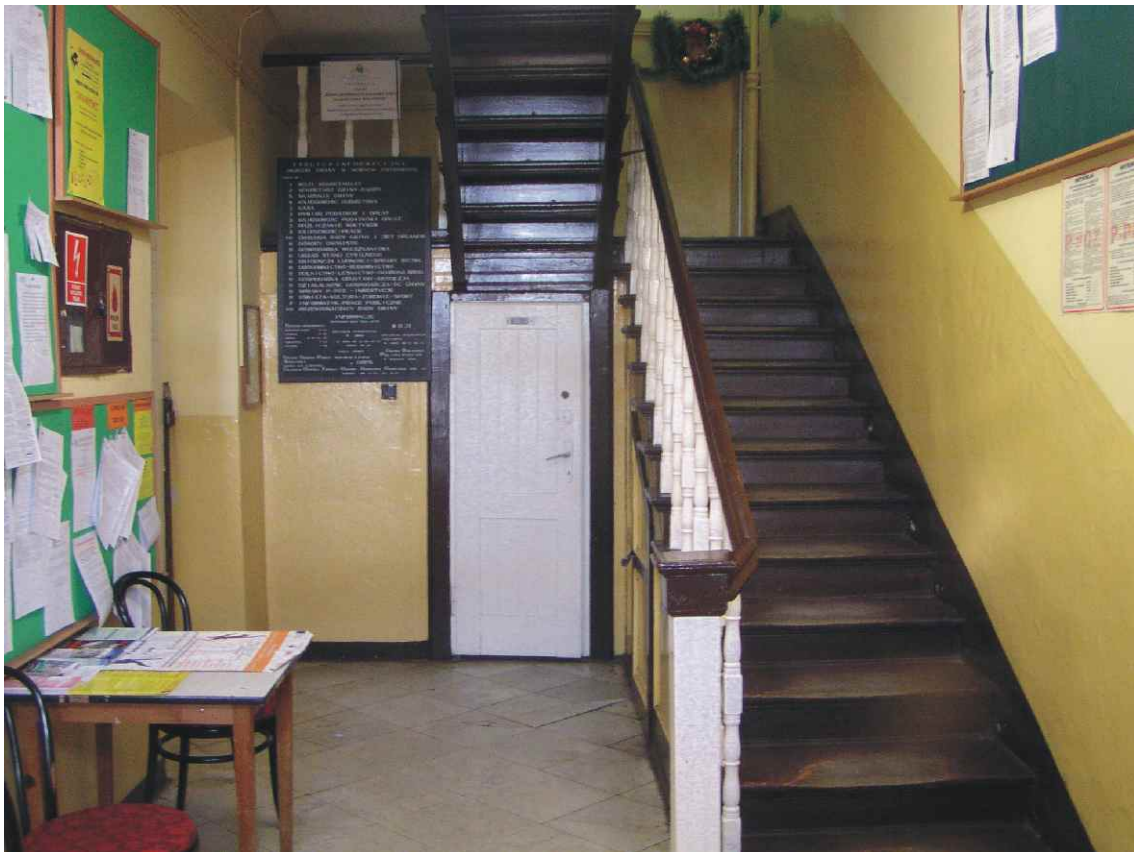
Fot. nr 25. Klatka schodowa - parter.

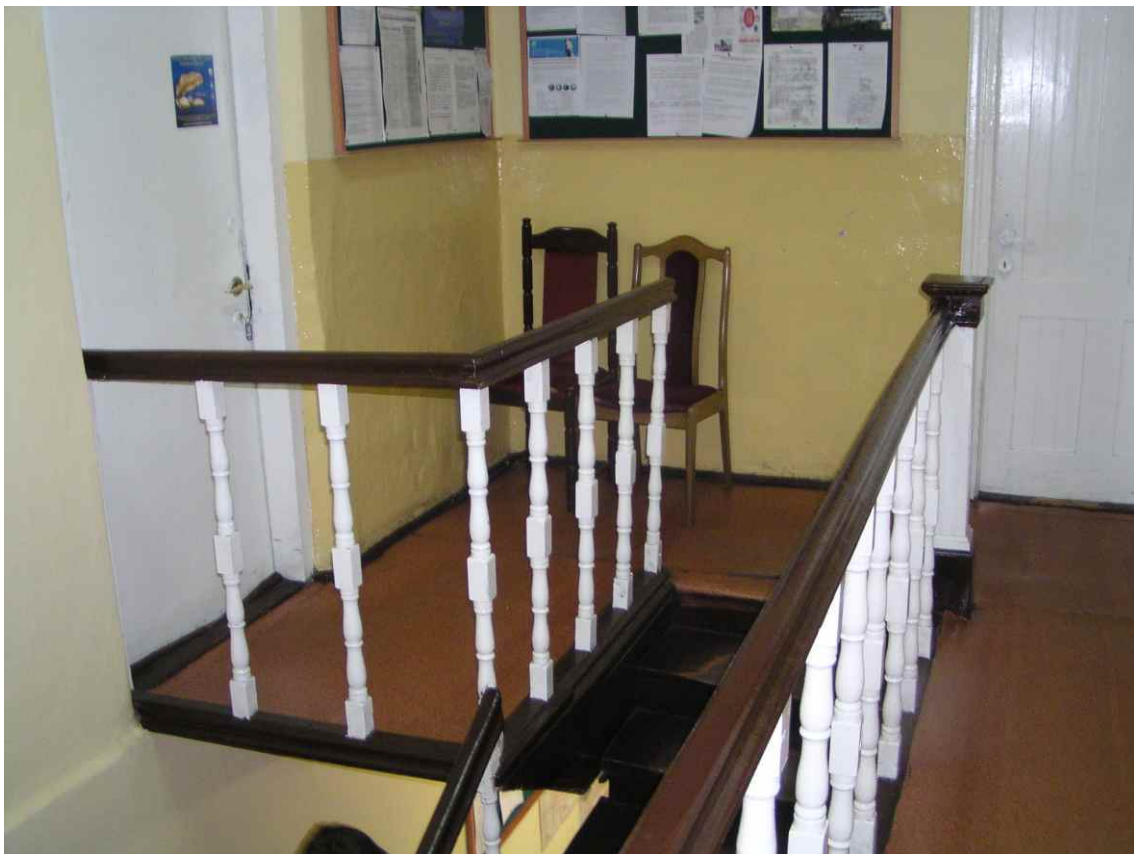
Fot. nr 26. Klatka schodowa - piętro.

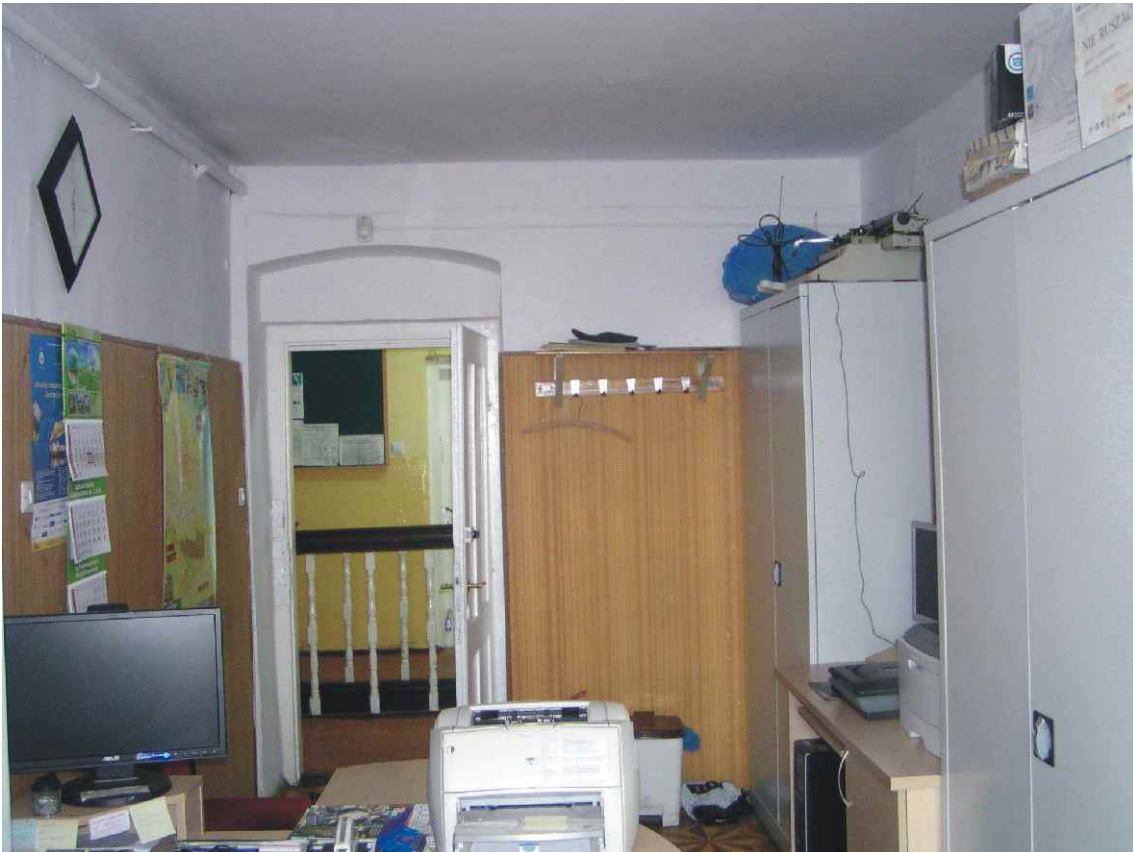
Fot. nr 27. Pokój biurowy - poddasze.

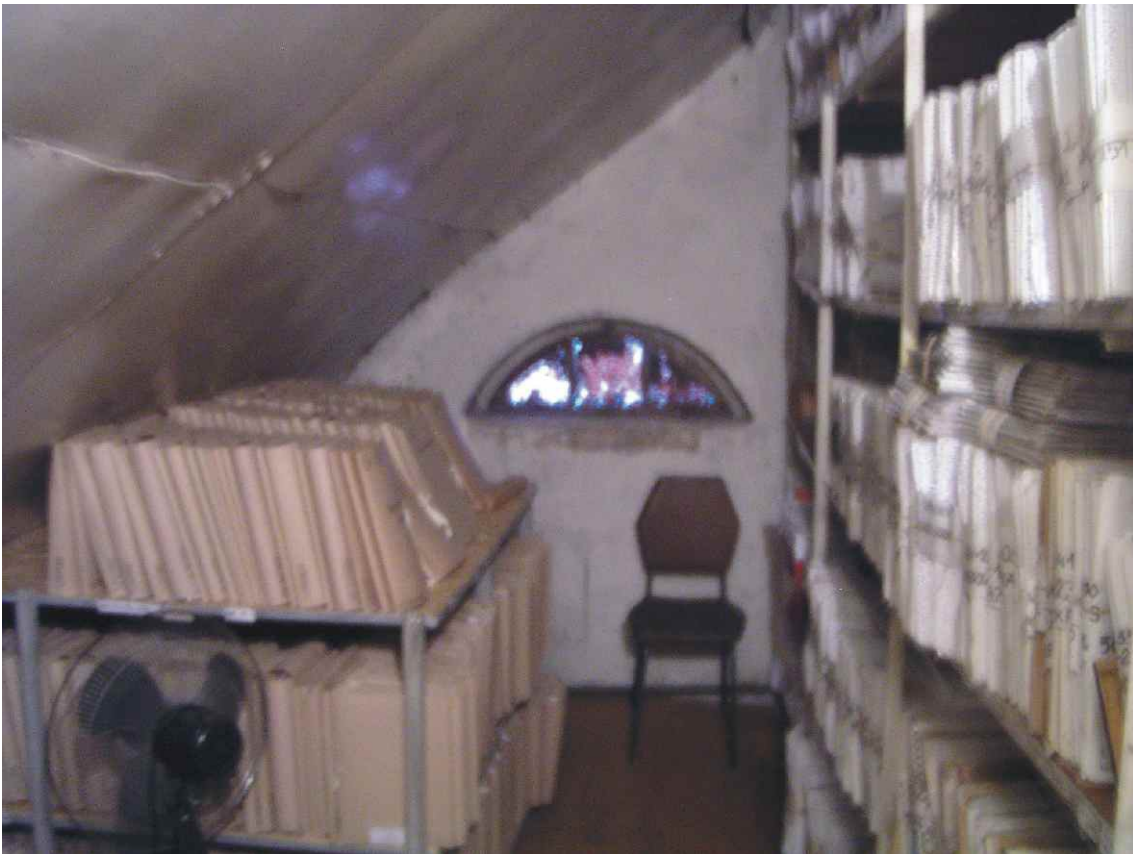
Fot. nr 28. Archiwum - poddasze.

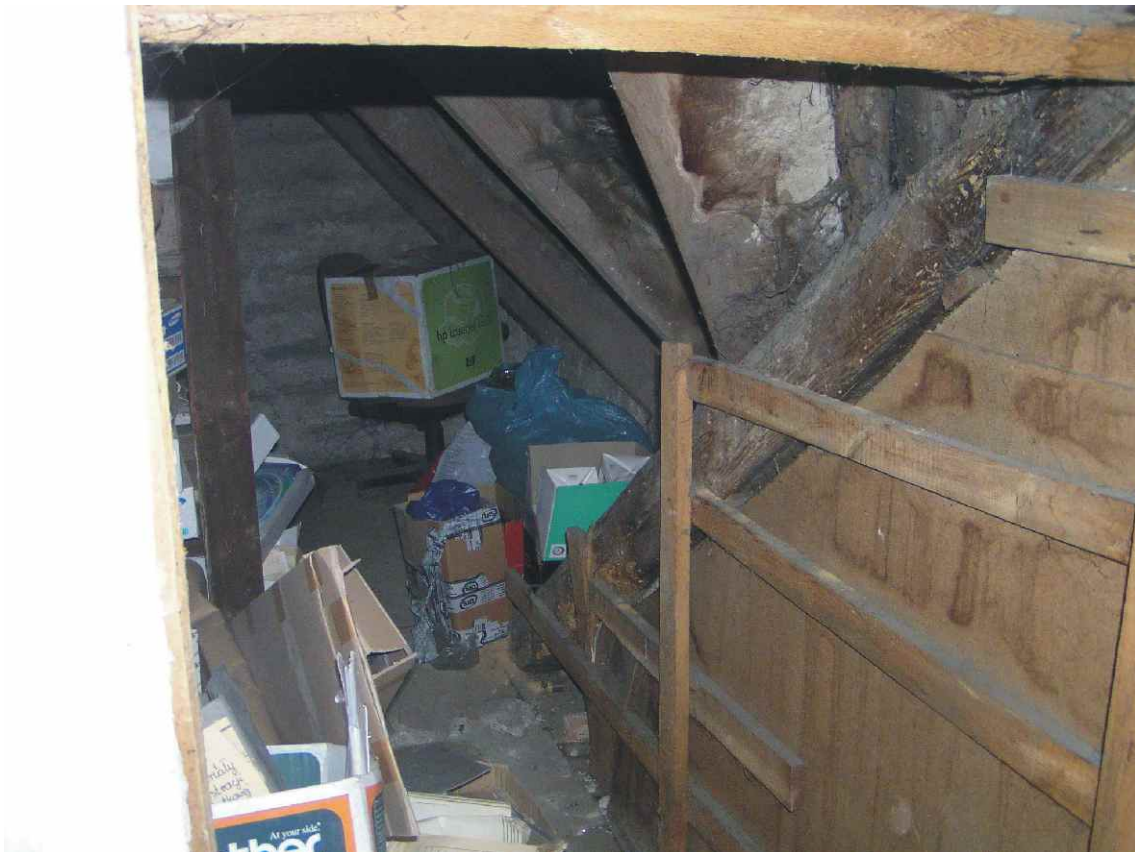
Fot. nr 29. Fragment poddasza.

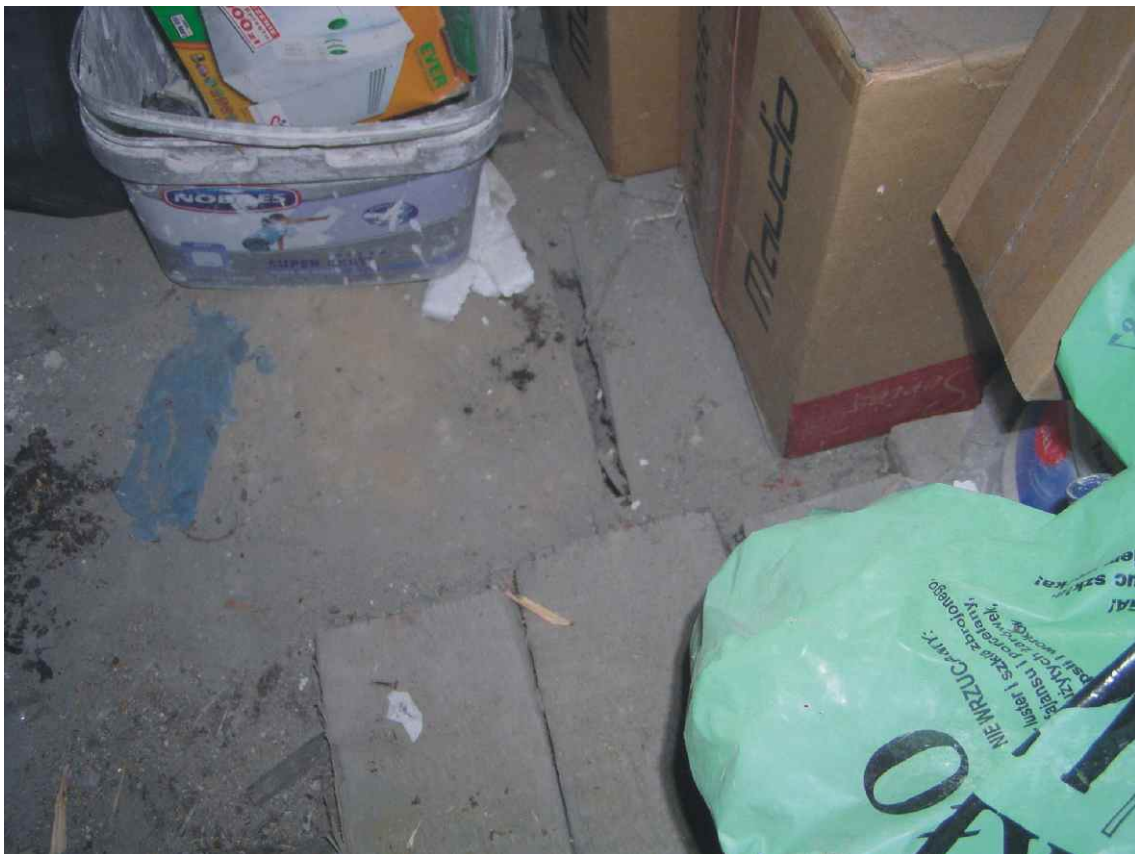
Fot. nr 30. Odkrywka stropu nad parterem.

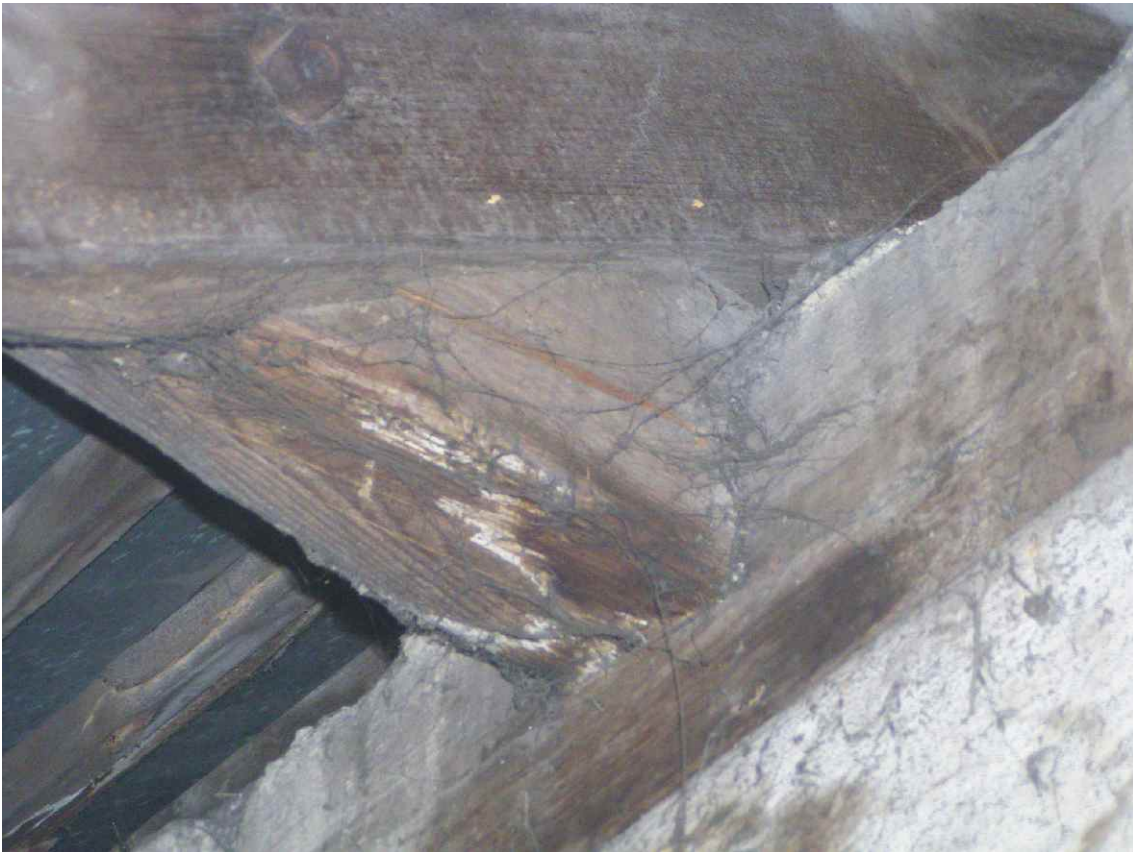
Fot. nr 31. Fragment połączeń jętka, krokiew, płatew - korozja biologiczna.

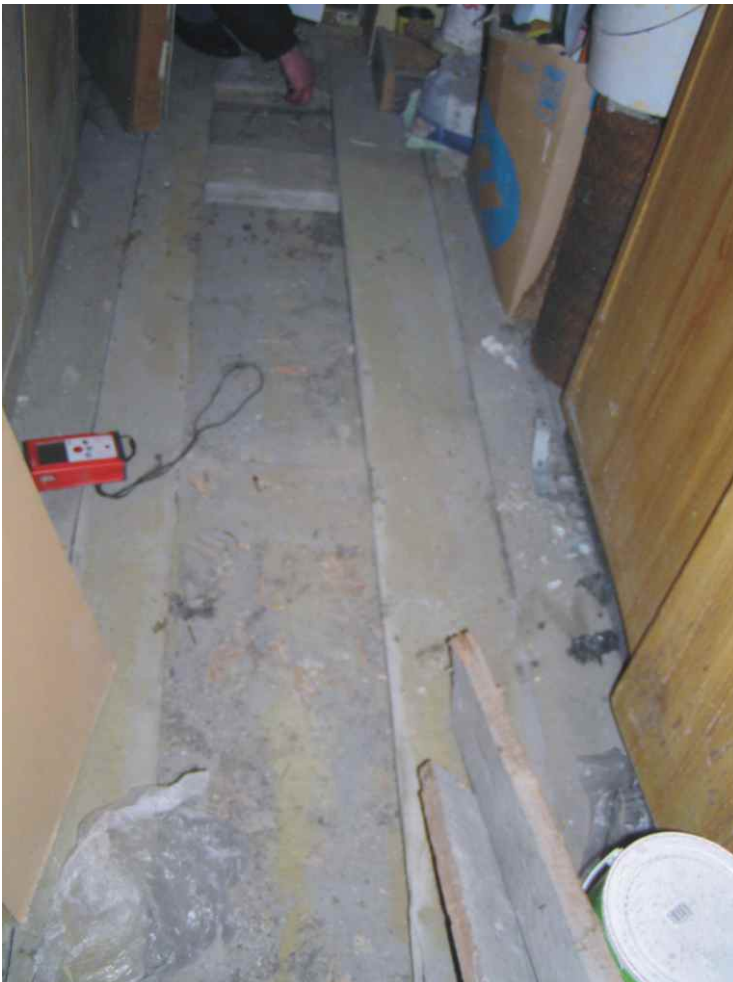
Fot. nr 32. Odsłonięty układ belek nad parterem.

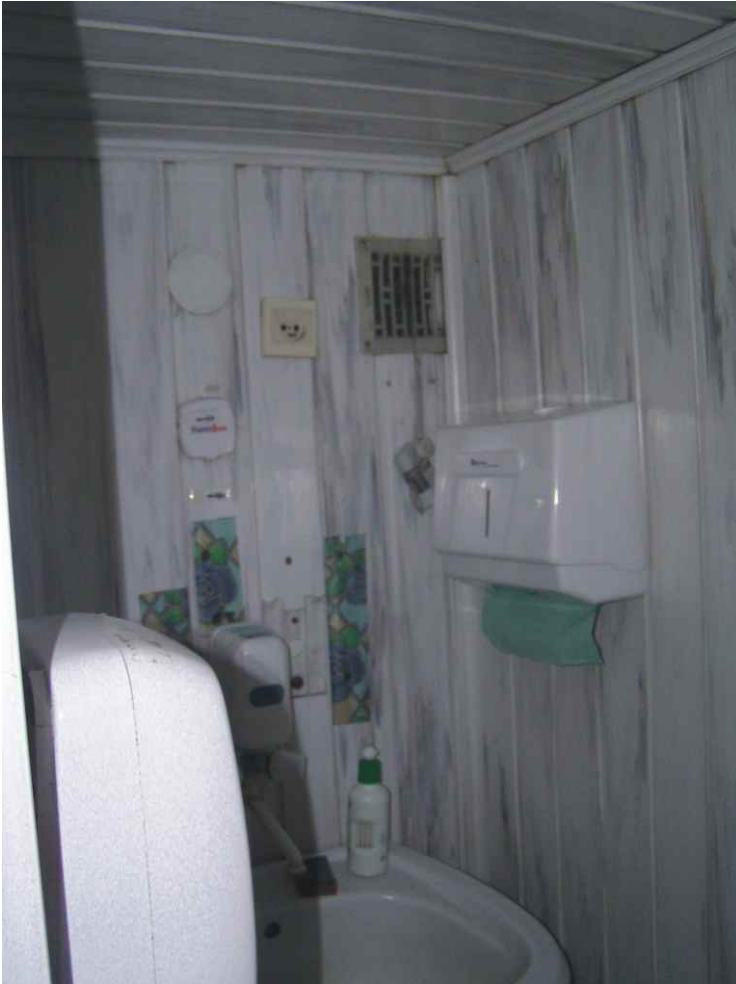
Fot. nr 33. Sanitariat - parter.

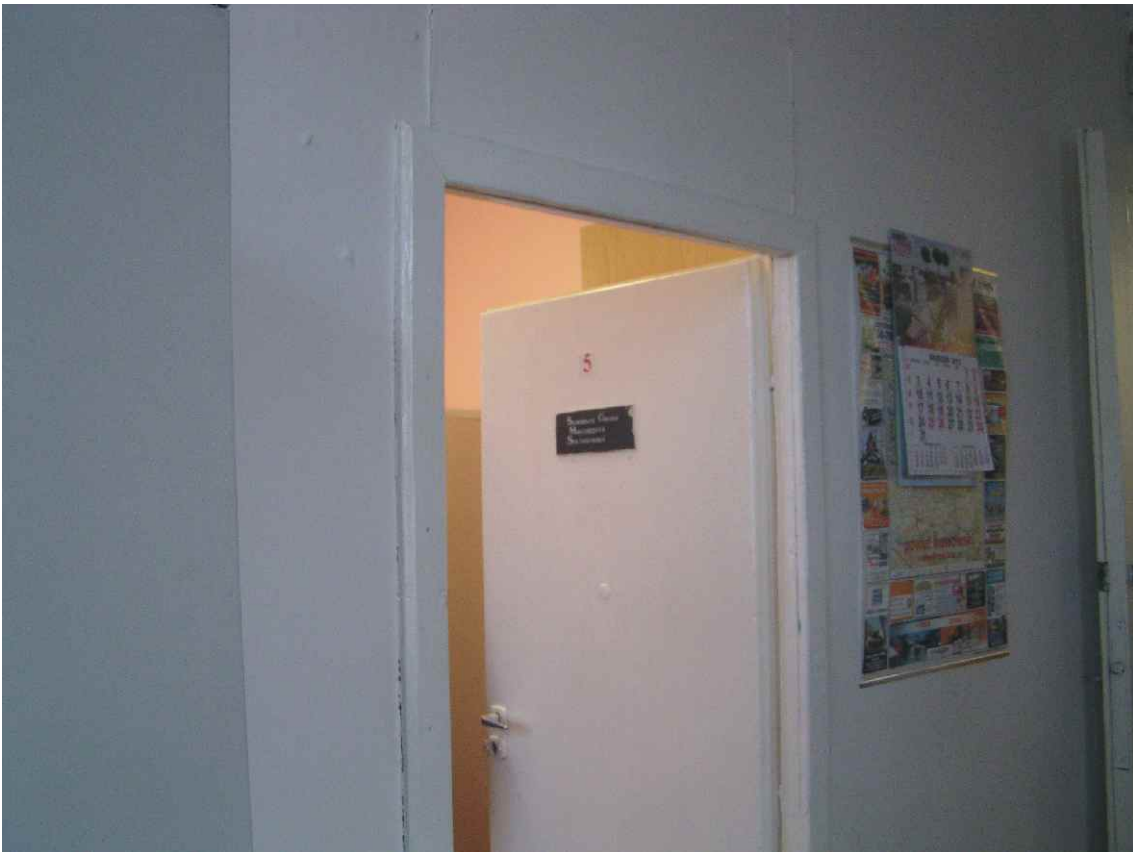
Fot. nr 34. Pokój biurowy, wtórna ścianka działowa.

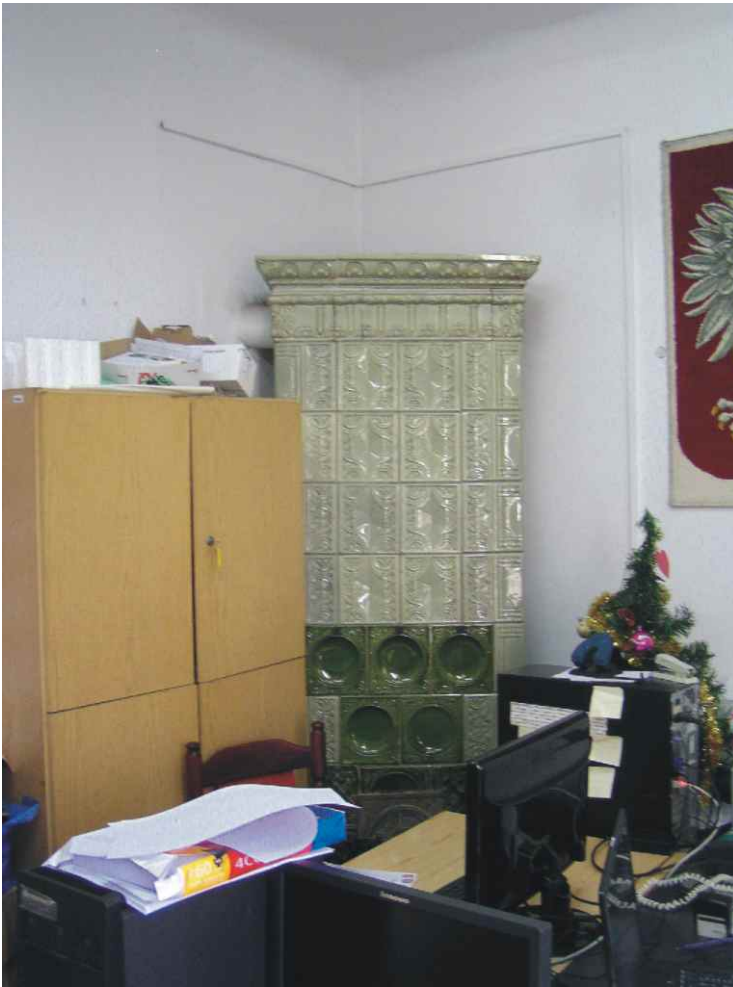
Fot. nr 35. Zachowany piec
kaflowy - poddasze.

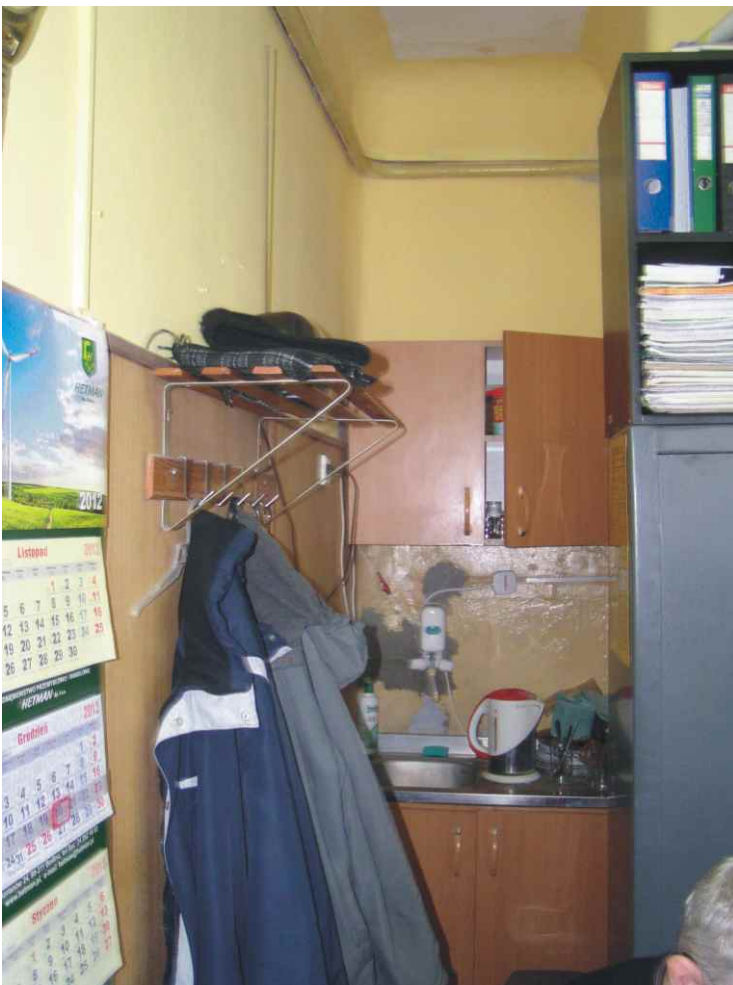
Fot. nr 36. Fragment pokoju
biurowego - piętro.

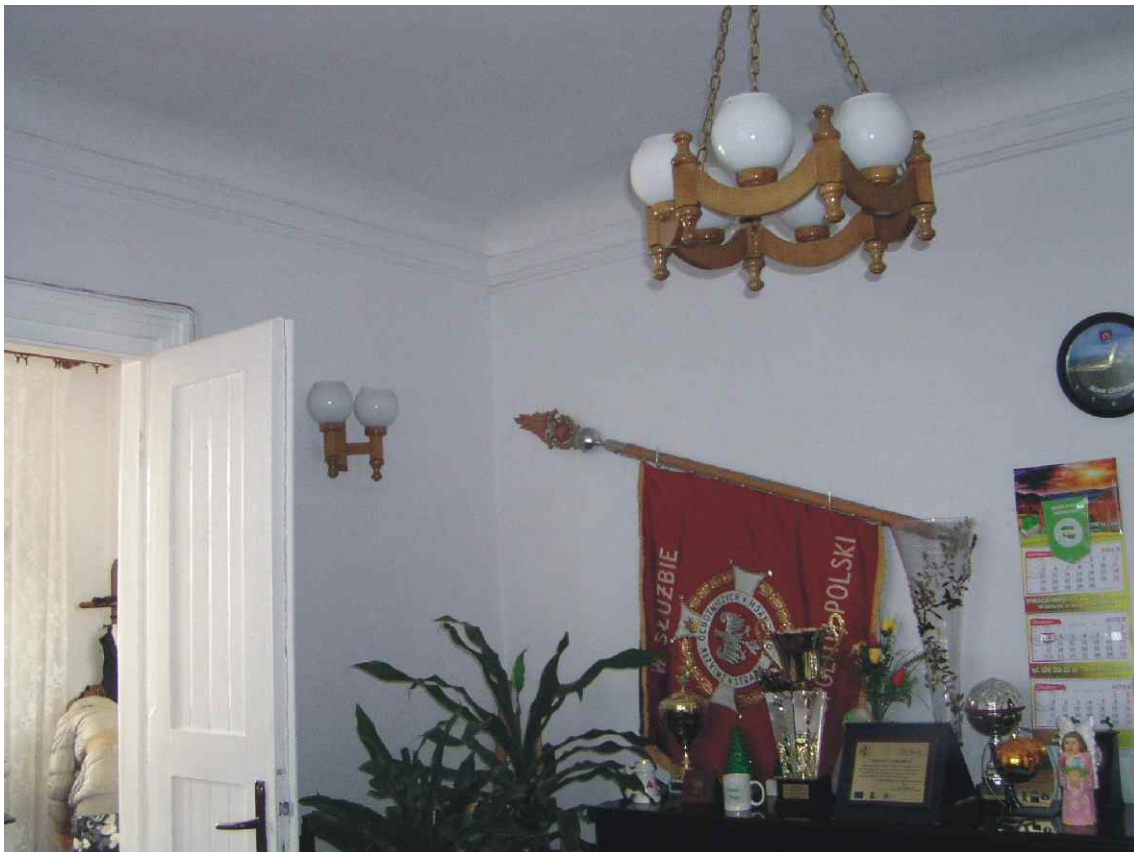
Fot. nr 37. Gabinet Wójta - parter.

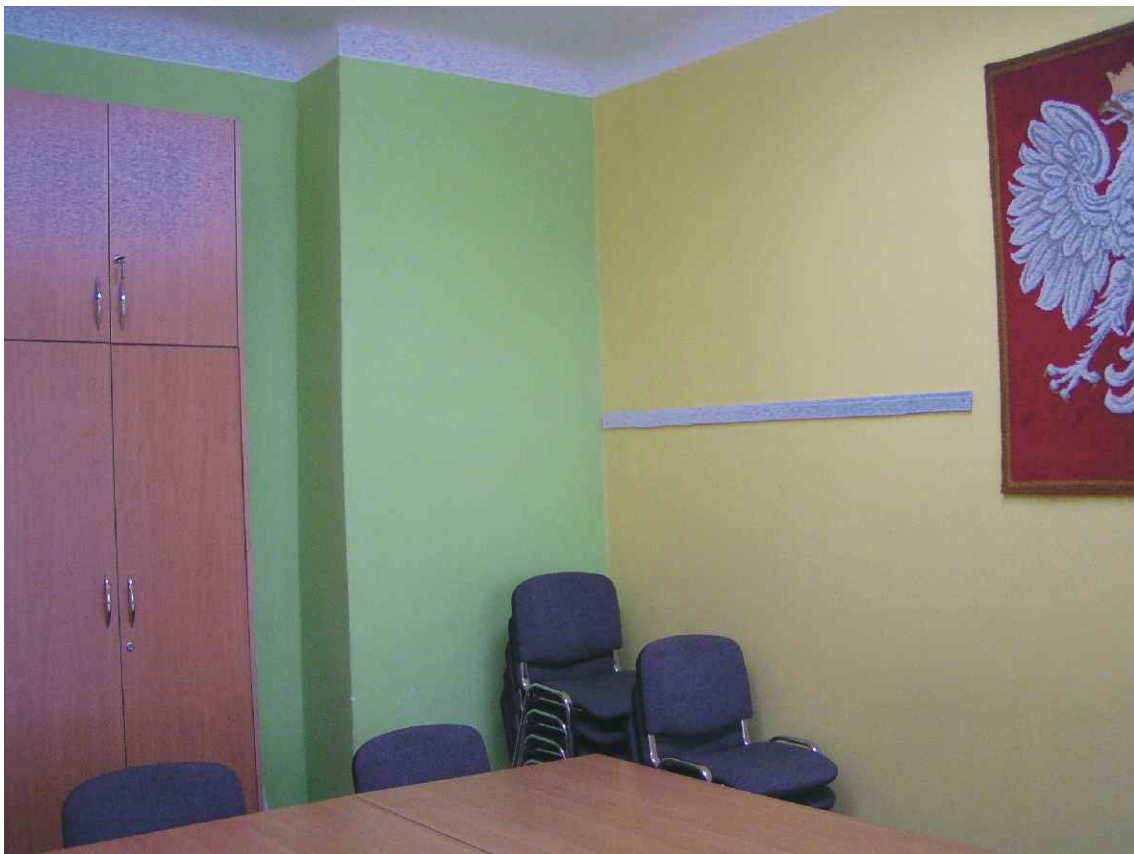
Fot. nr 38. Pokój biurowy rady.

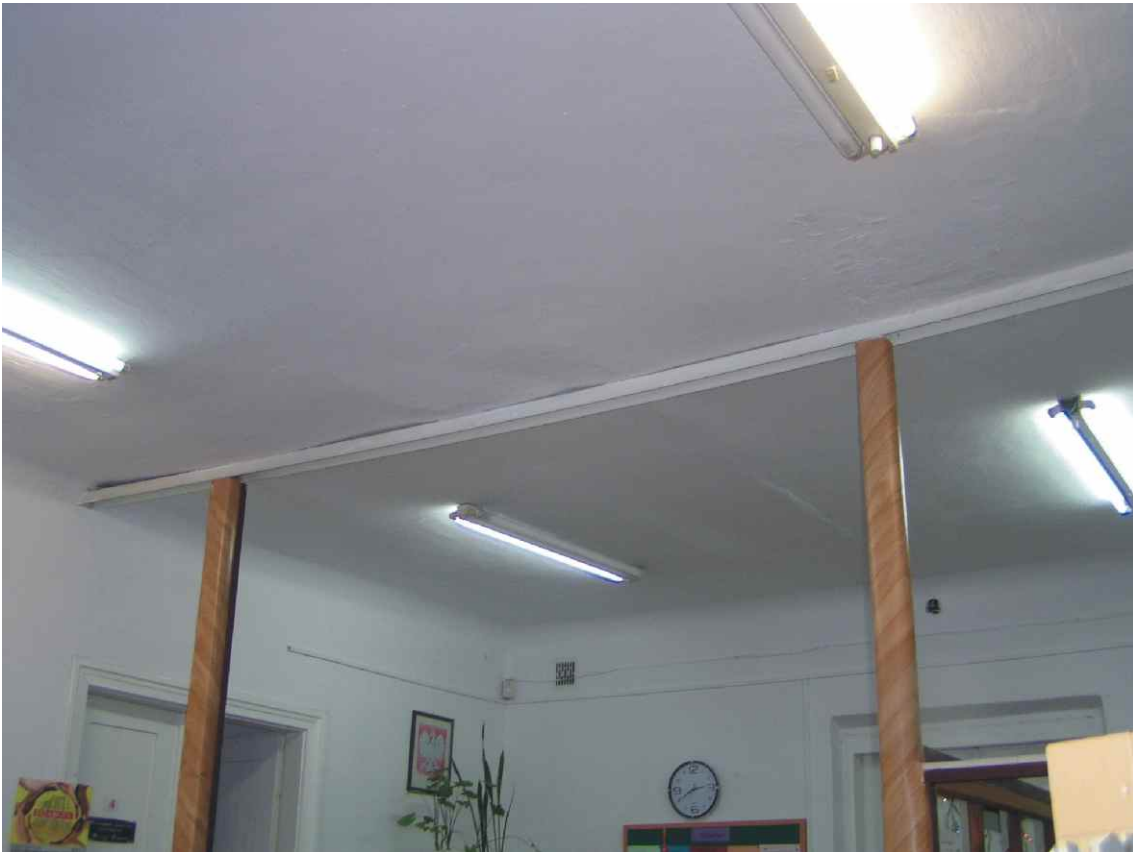
Fot. nr 39. Belka stalowa podpierająca strop i słupki - widoczne uwięcie.

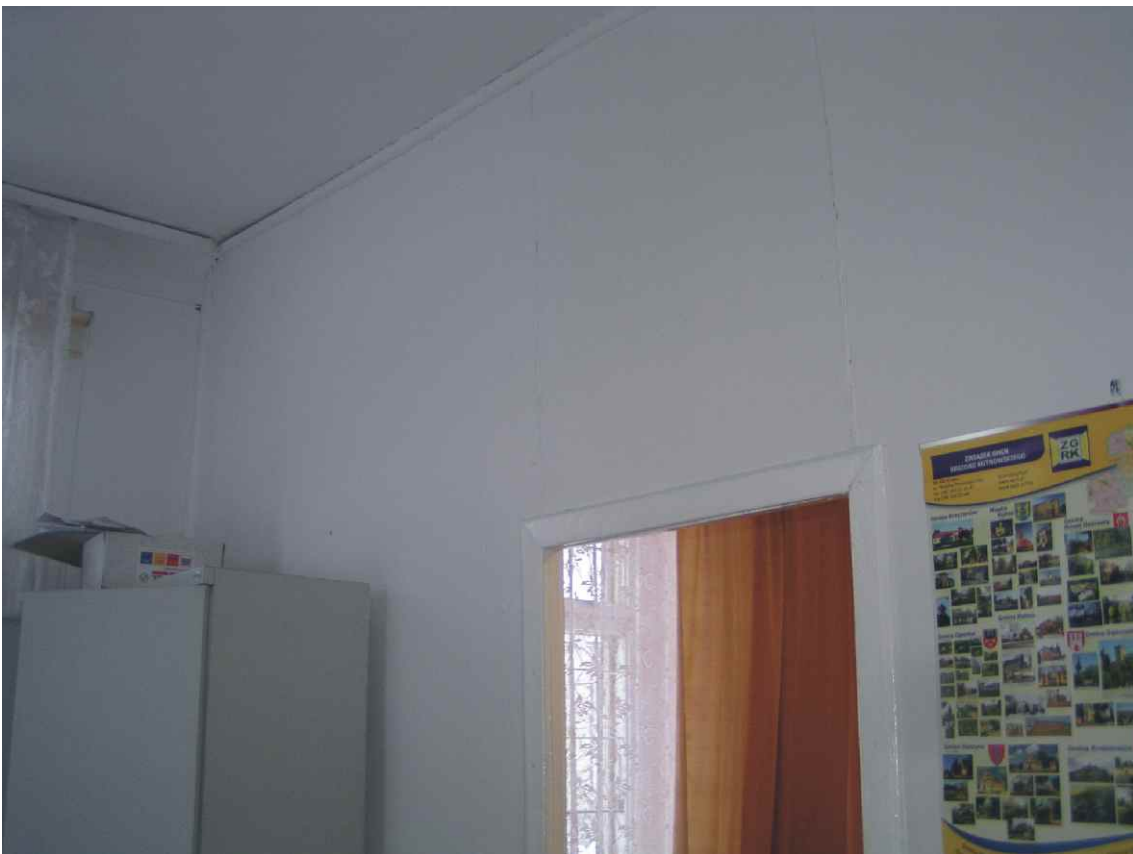
Fot. nr 40. Pokój biurowy - zacieki.

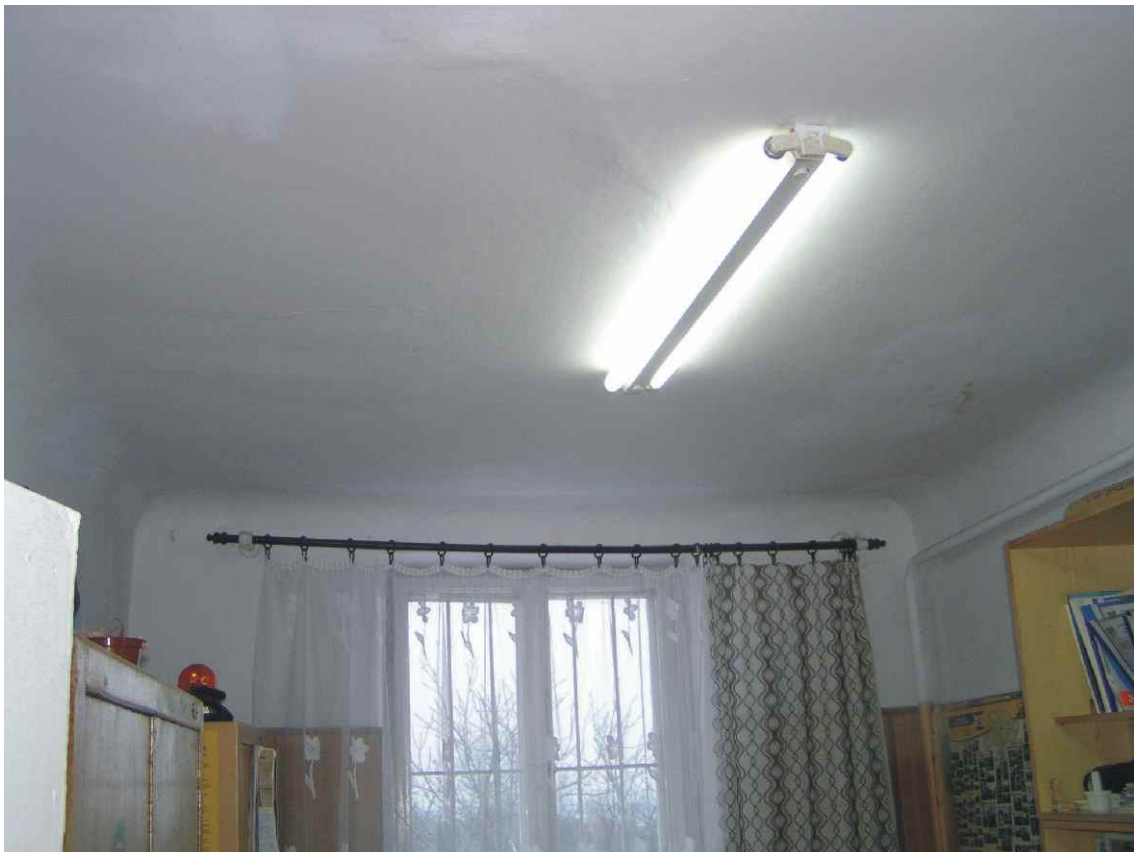
Fot. nr 41. Pokój biurowy, poddasze - ugięcie stropu.

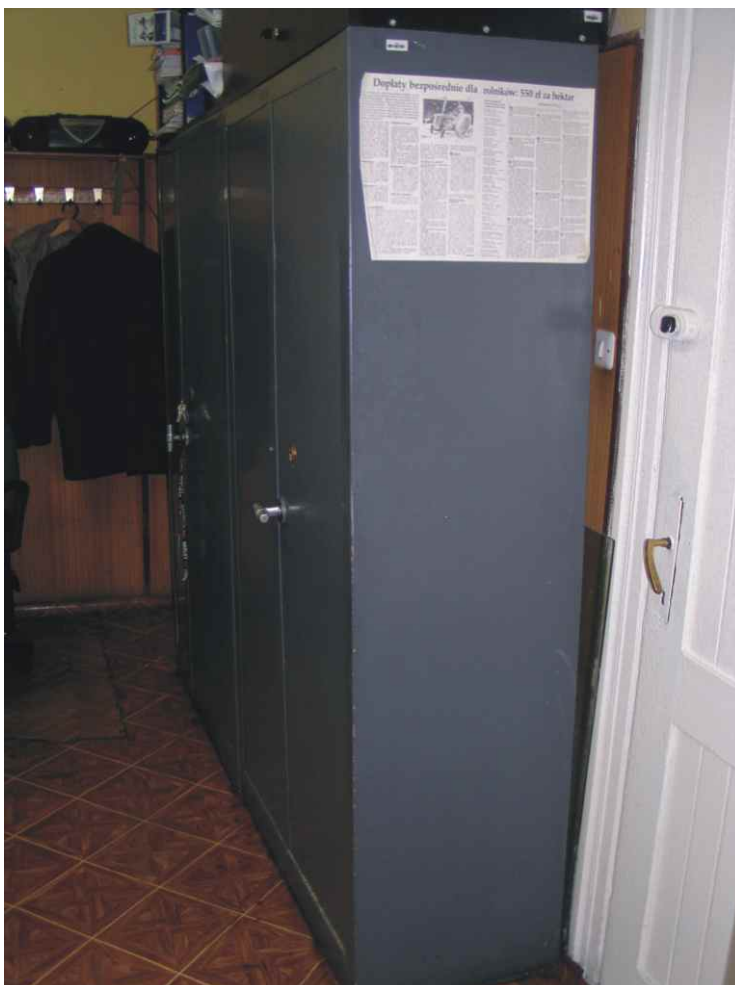
Fot. nr 42. Pokój biurowy, poddasze - ugięcie stropu, odchylenie szafy od ściany.

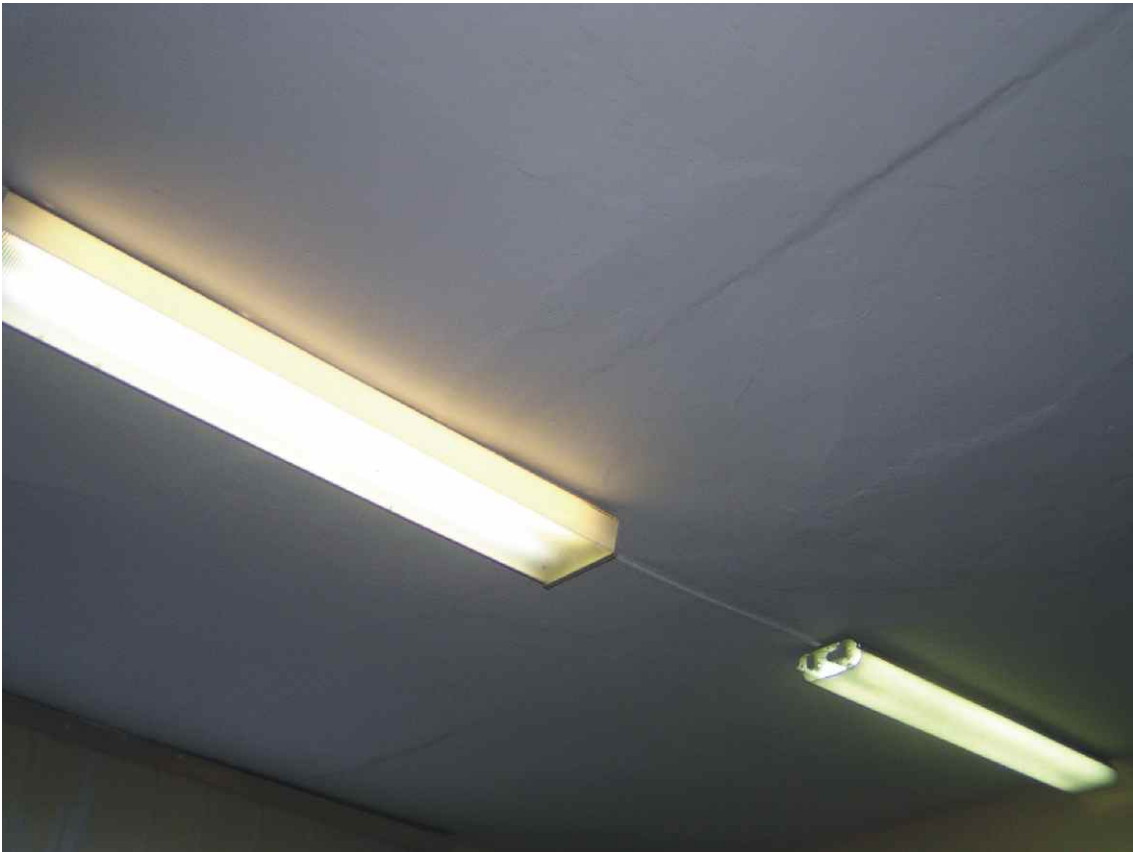
Fot. nr 43. Naprawa sufitu poddasza.

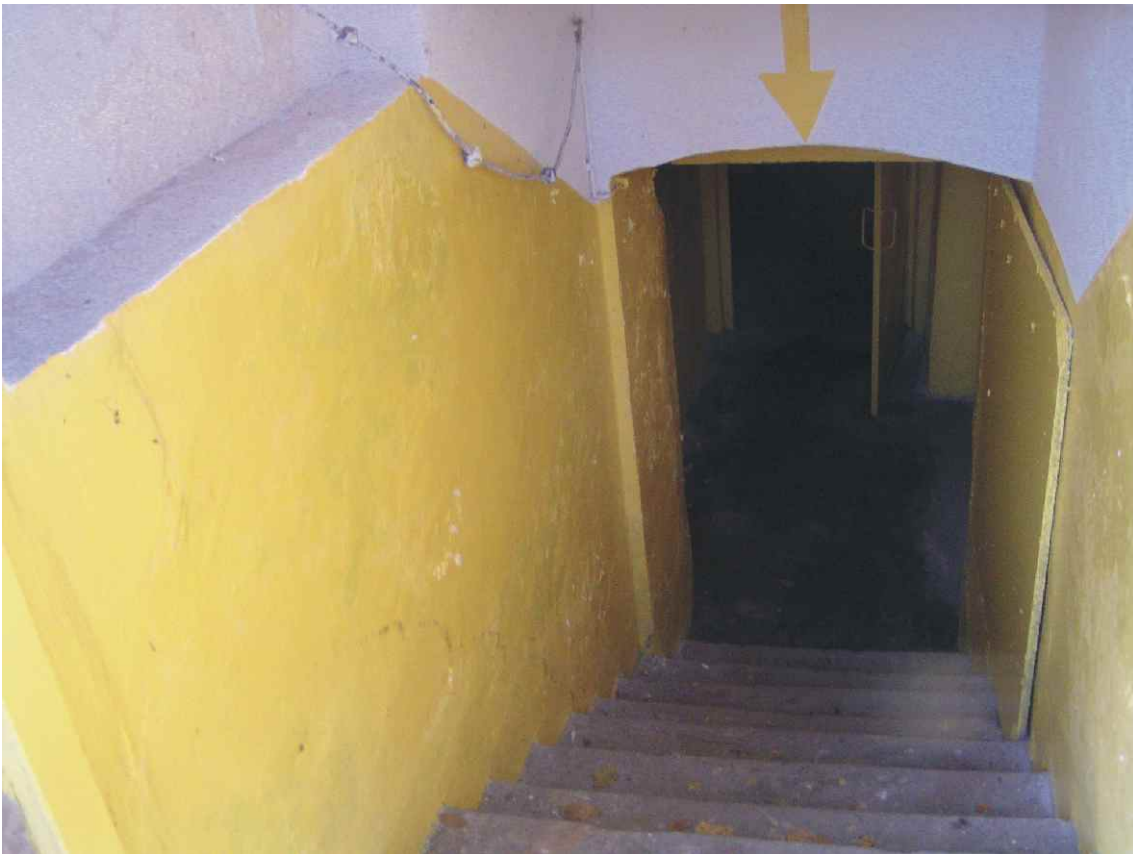
Fot. nr 44. Zejście do piwnicy.

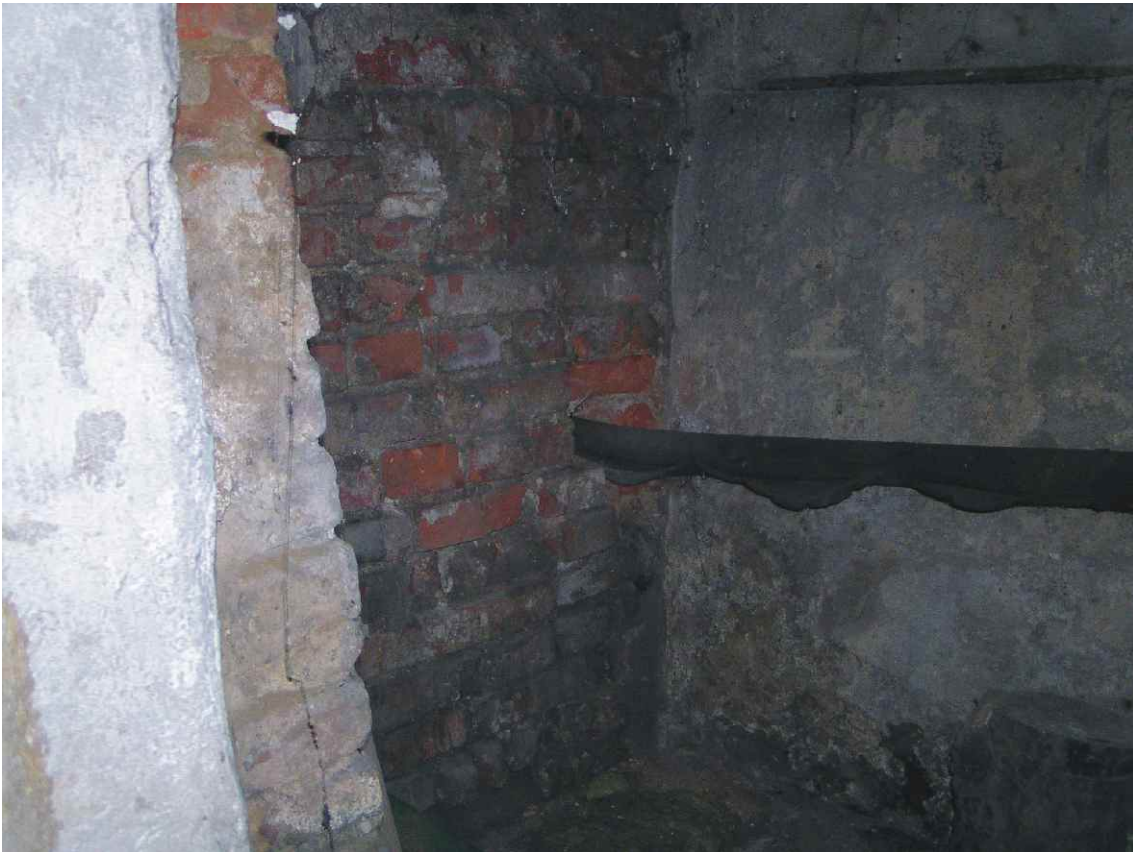
Fot. nr 45. Fragment piwnicy.

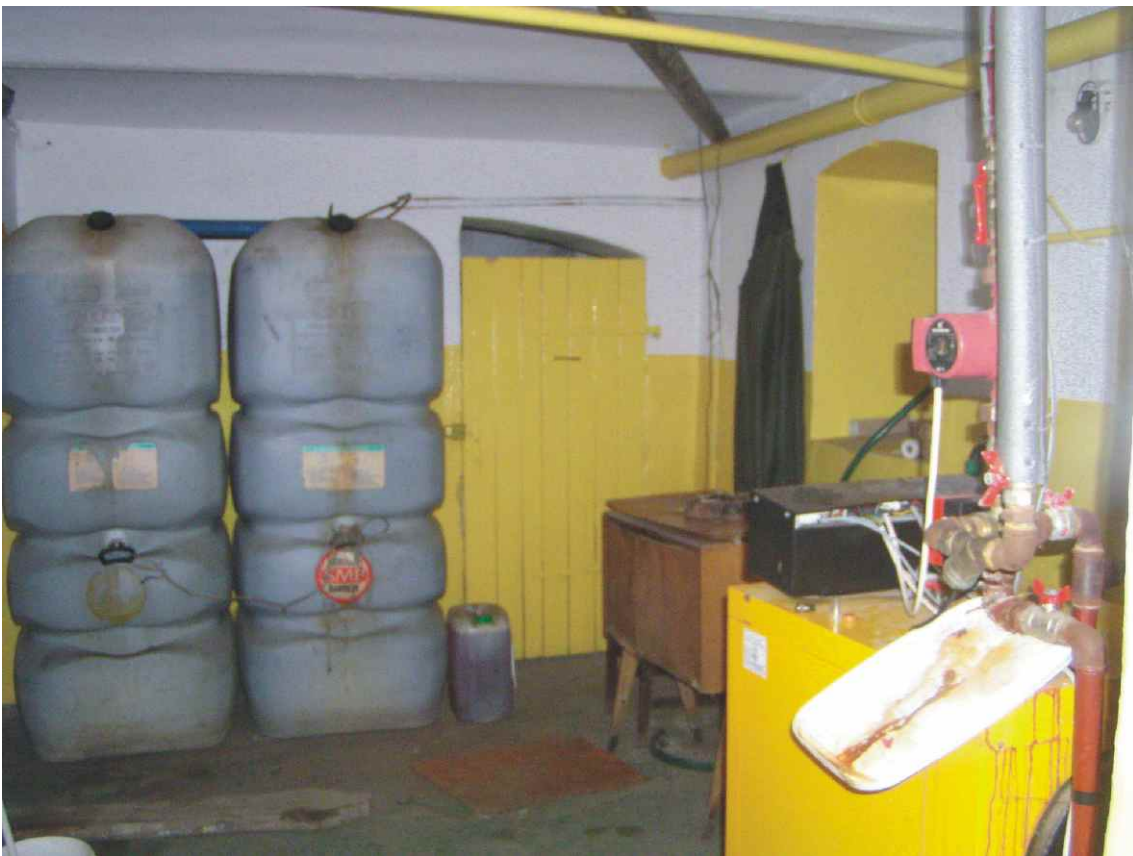
Fot. nr 46. Kotłownia.

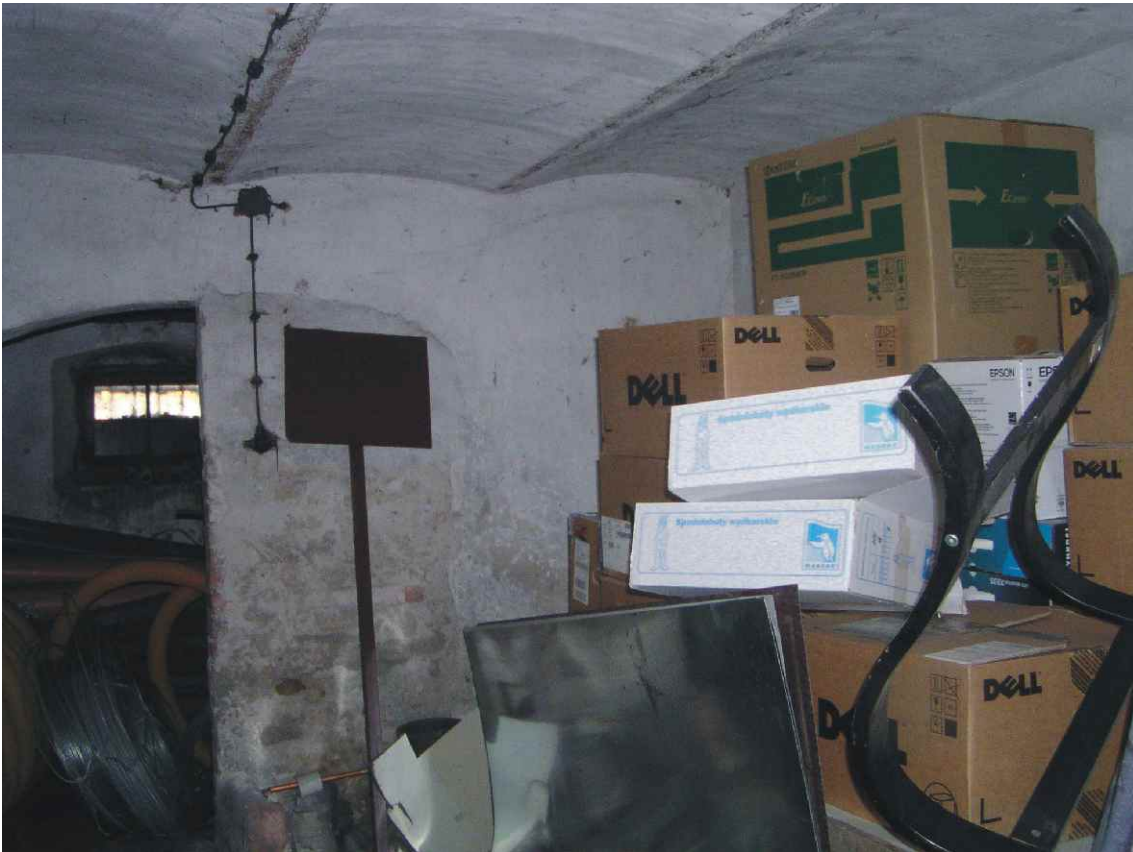
Fot. nr 47. Piwnica, strop - częściowo zamurowany otwór.

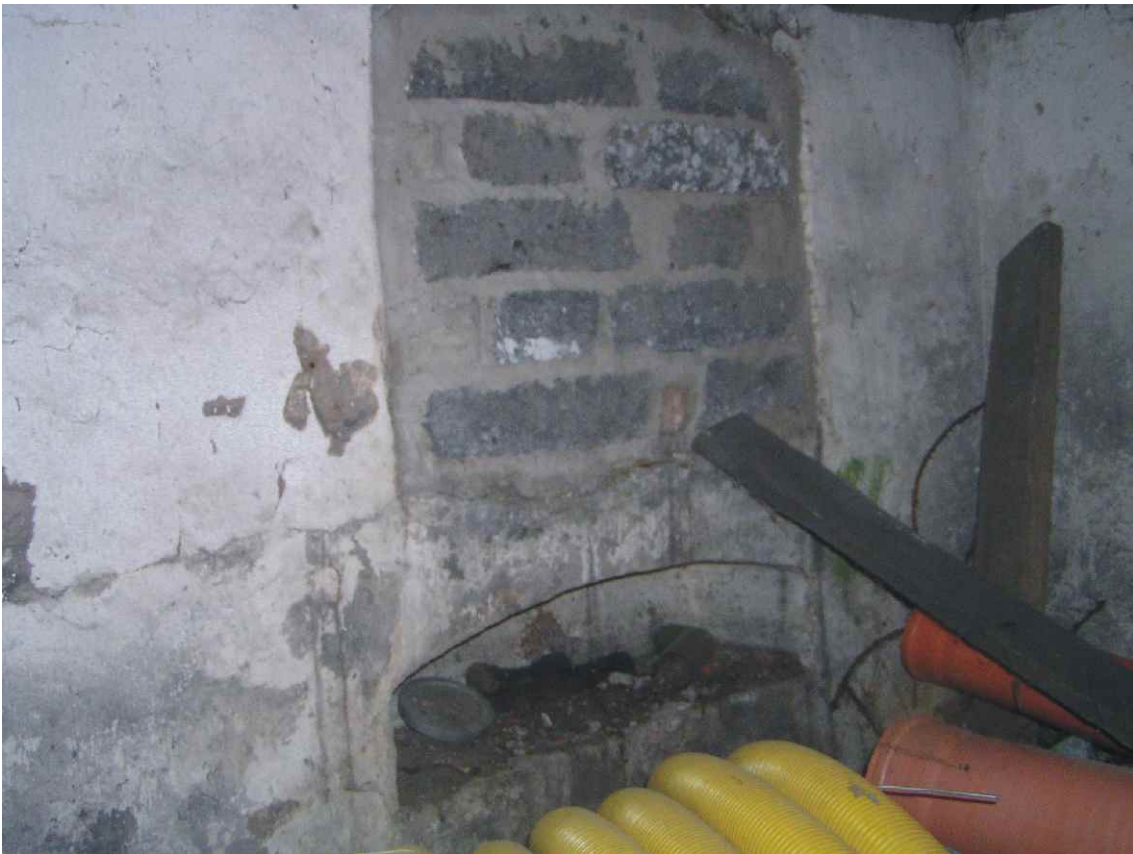
Fot. nr 48. Zamurowane okienko piwnicy.

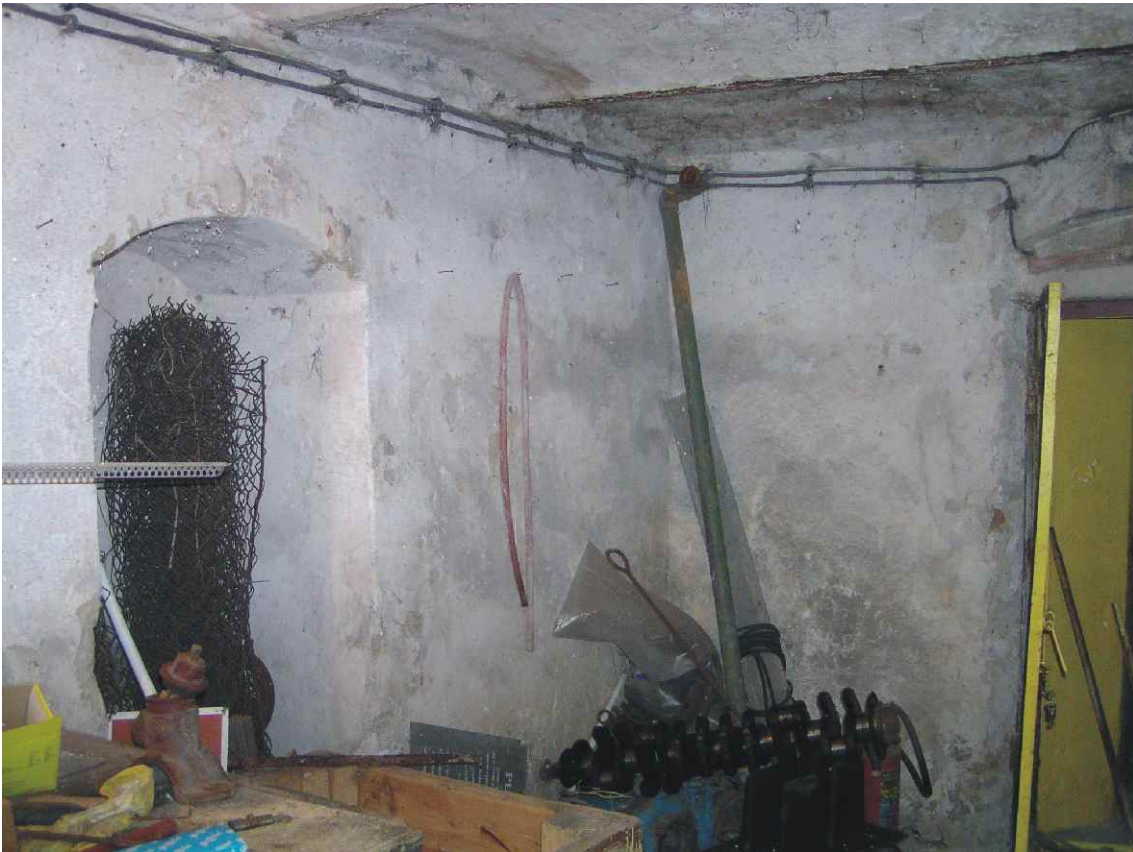
Fot. nr 49. Wnęka w pomieszczeniu piwnicy.
