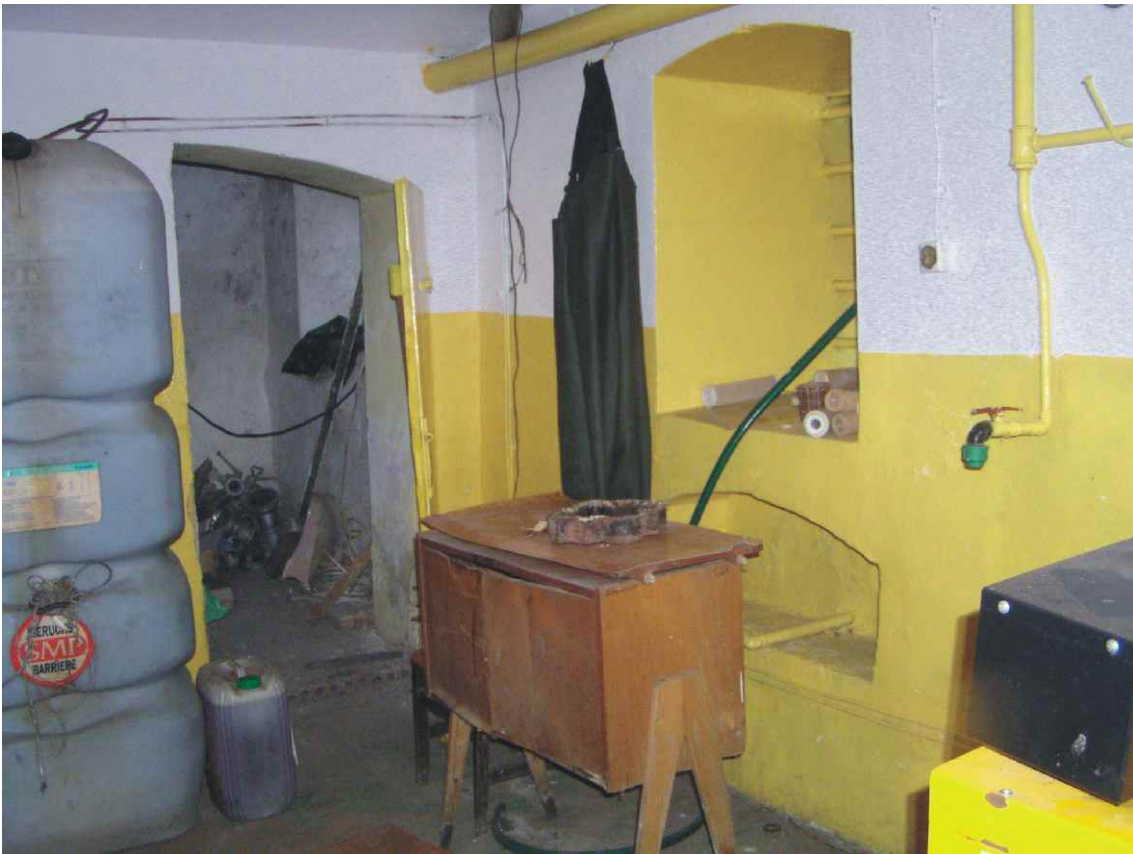
Fot. nr 50. Fragment kotłowni - zamurowany w części otwór drzwiowy, okienko, wnęka.

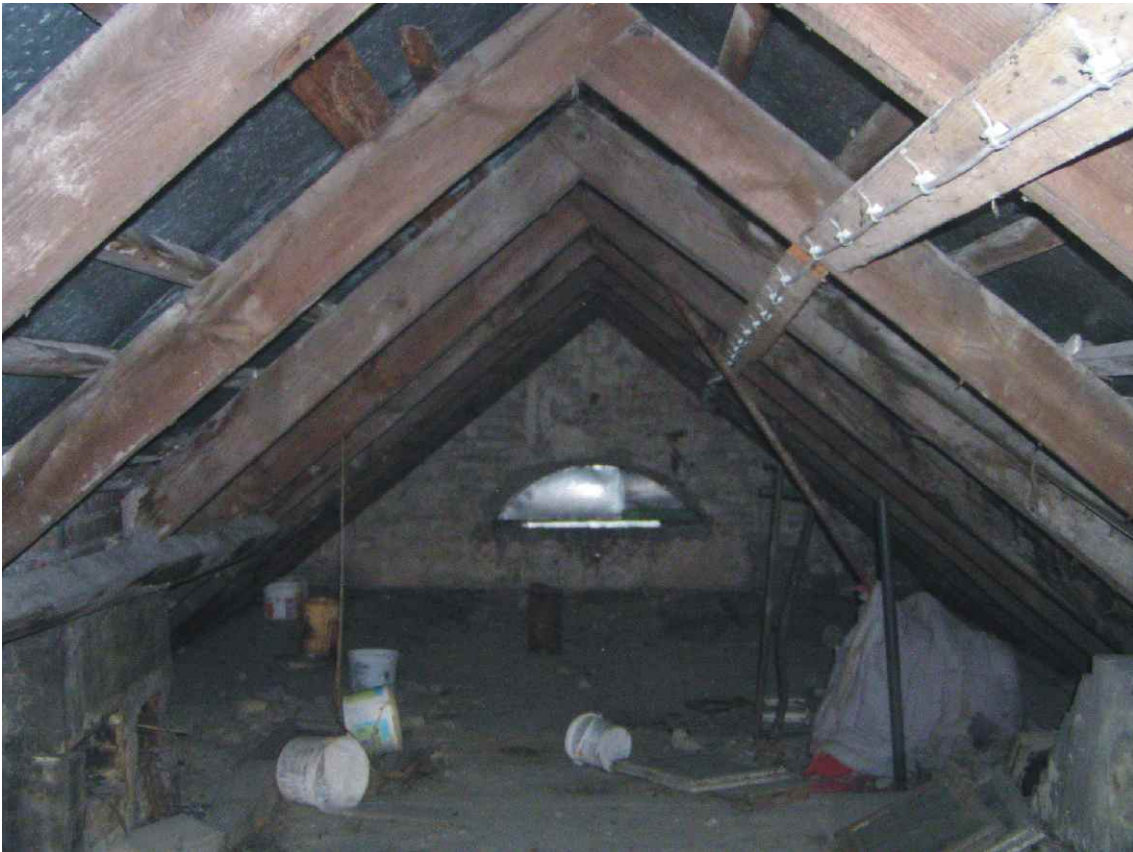
Fot. nr 51. Widok ogólny poddasza.

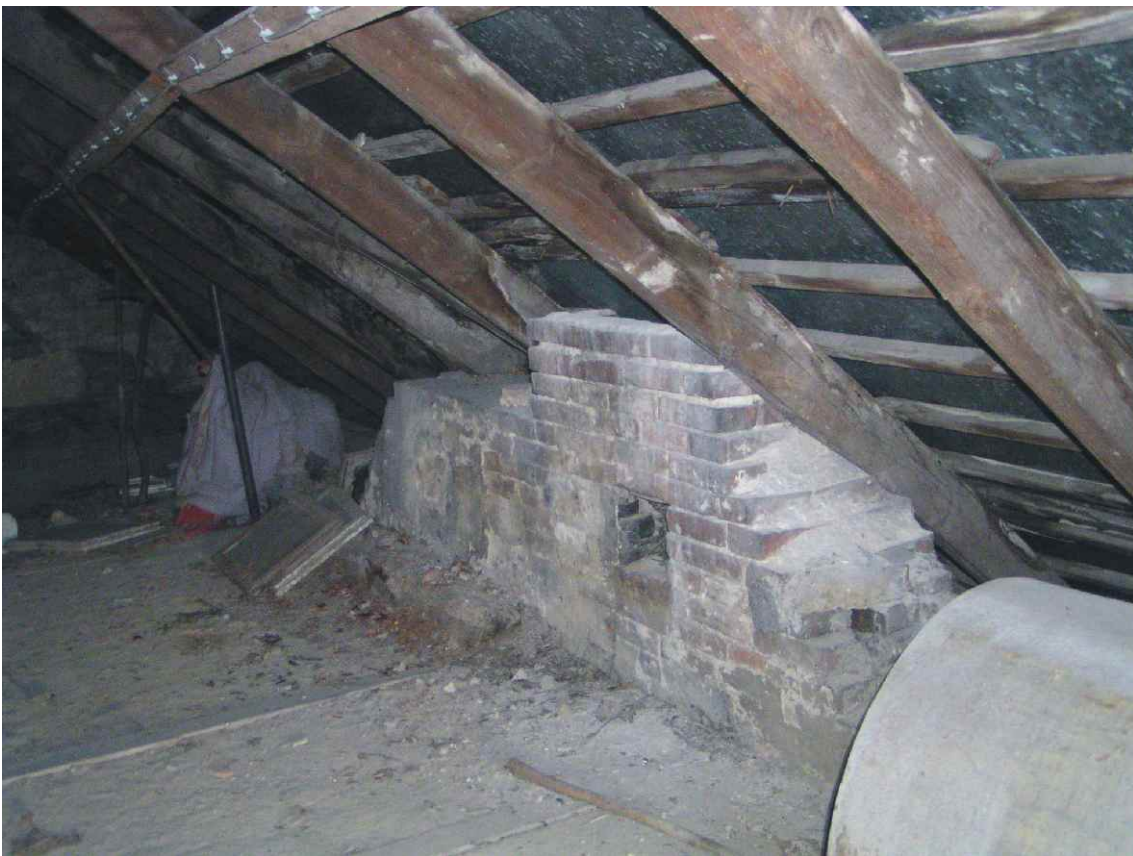
Fot. nr 52. Zamurowany komin na poddaszu.

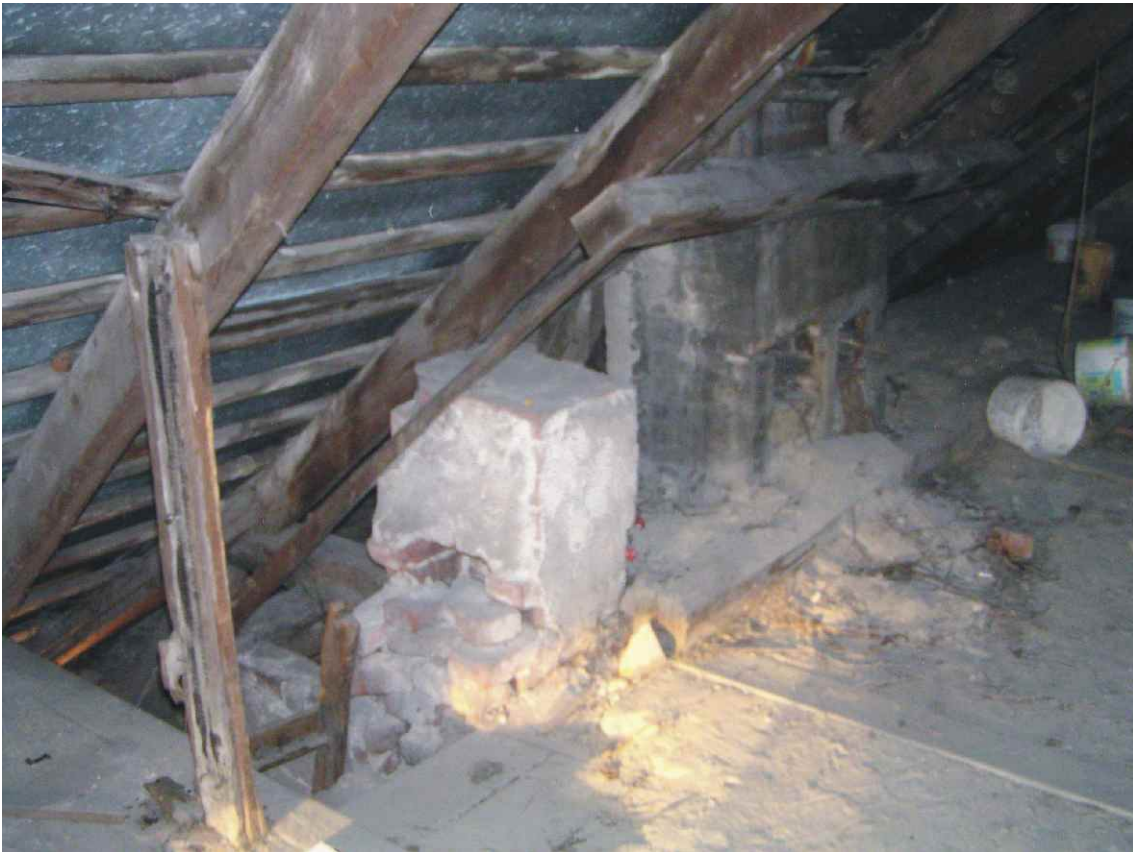
Fot. nr 53. Zamurowany komin na poddaszu.

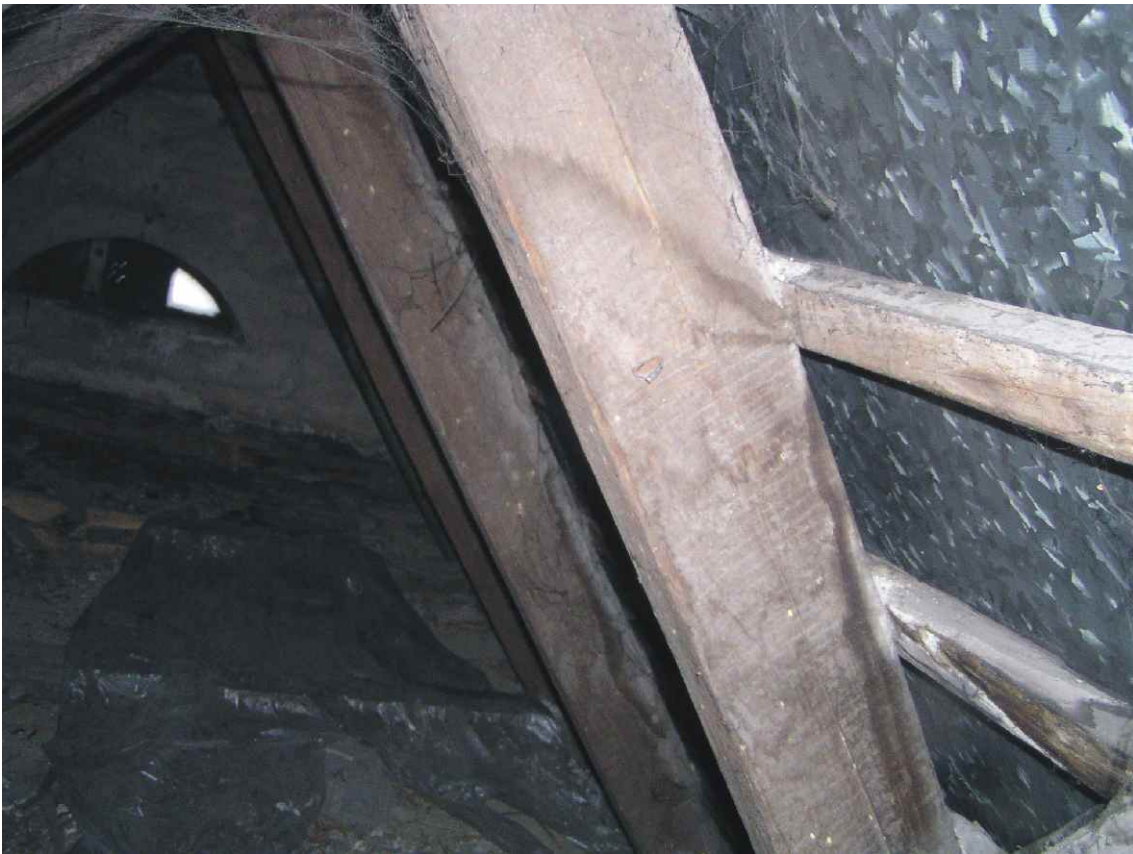
Fot. nr 54. Korozja biologiczna krokwi - larwy owadów (otwory).

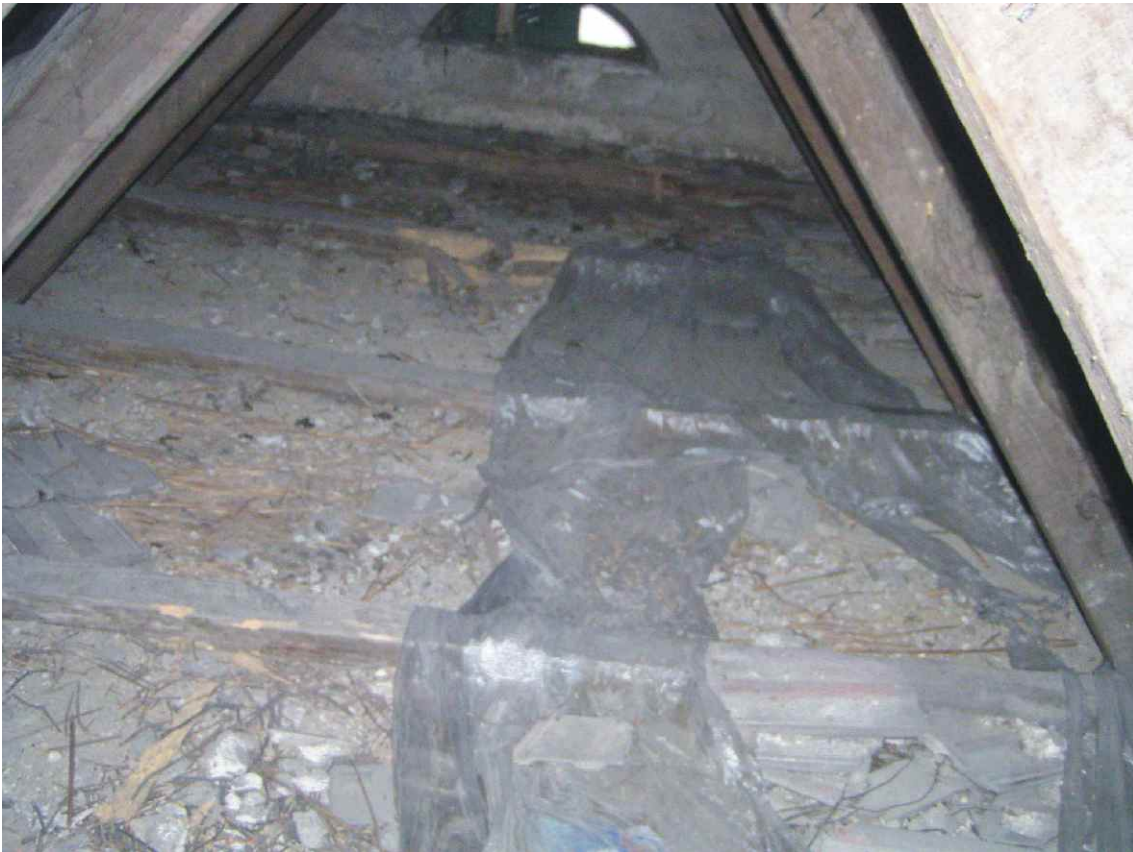
Fot. nr 55. Fragment poddasza.

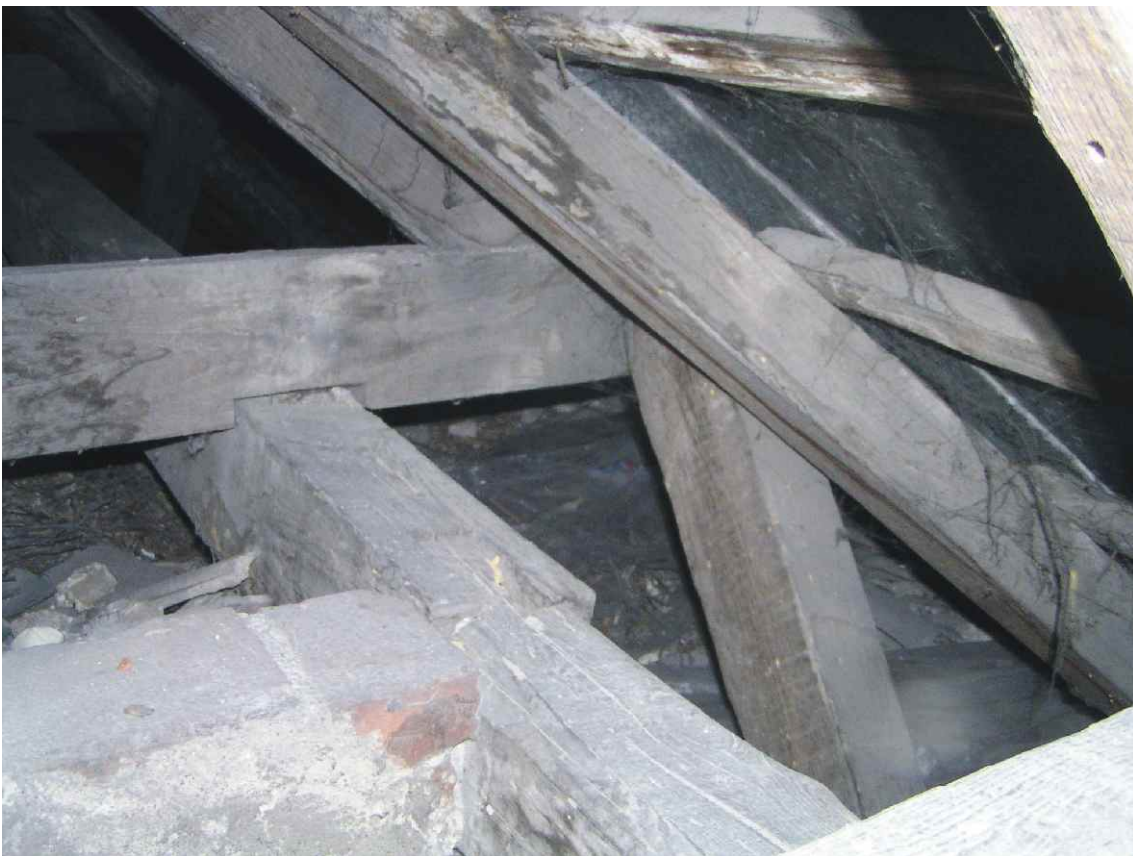
Fot. nr 56. Fragment wieżby dachowej - korozja biologiczna.

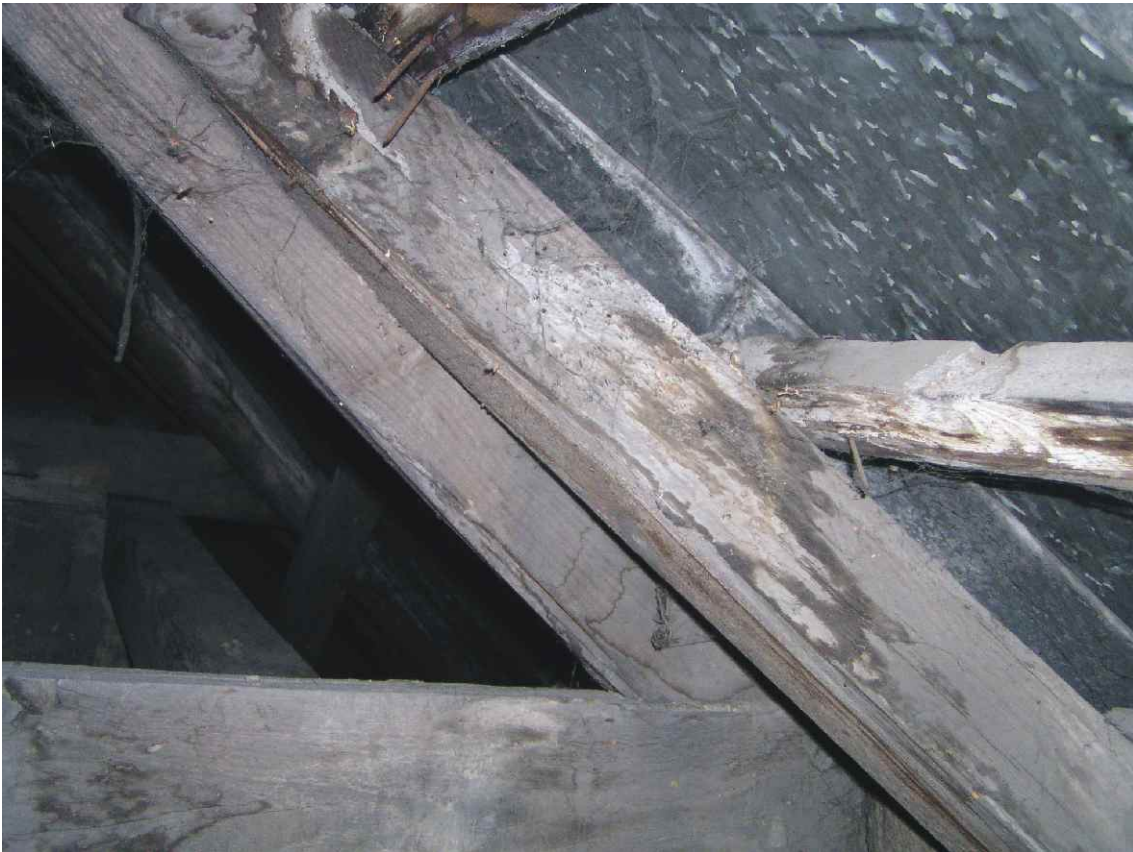
Fot. nr 57. Korozja biologiczna elementów drewnianych.

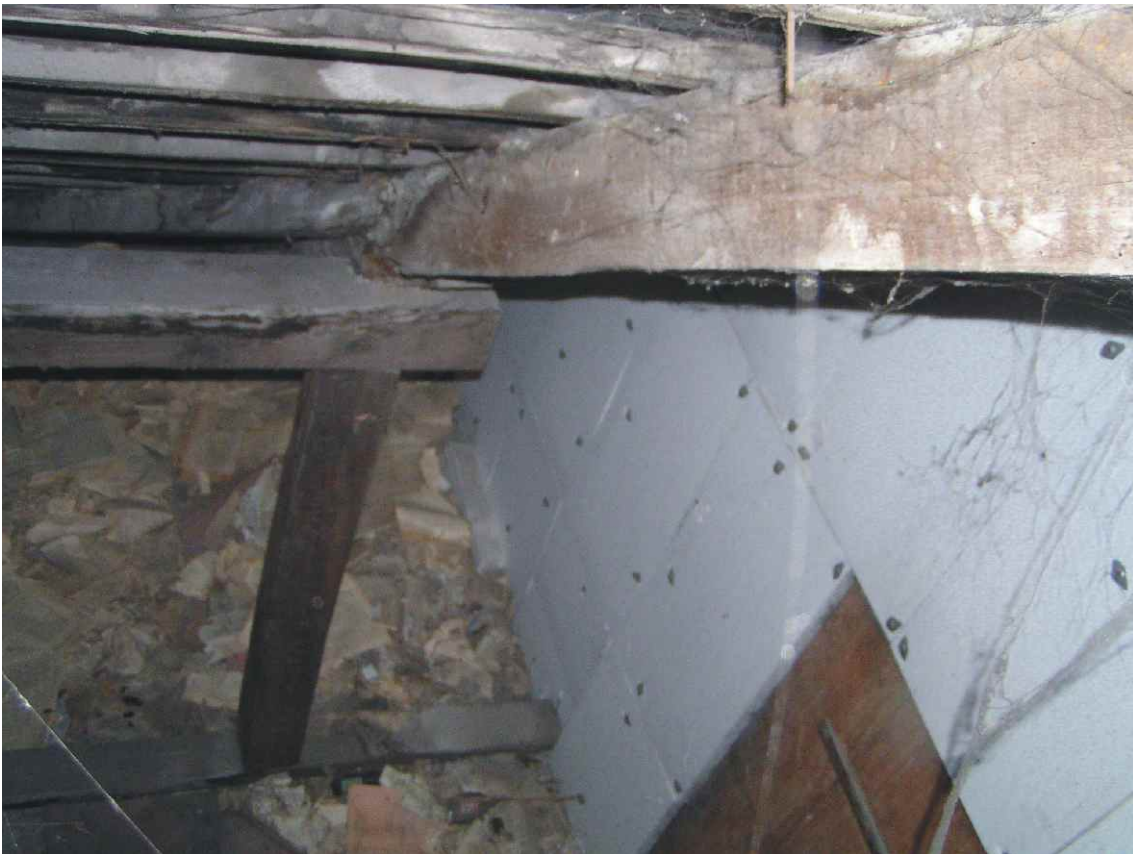
Fot. nr 58. Widok z góry na niedostępne poddasze - widoczny otwór drzwiowy.

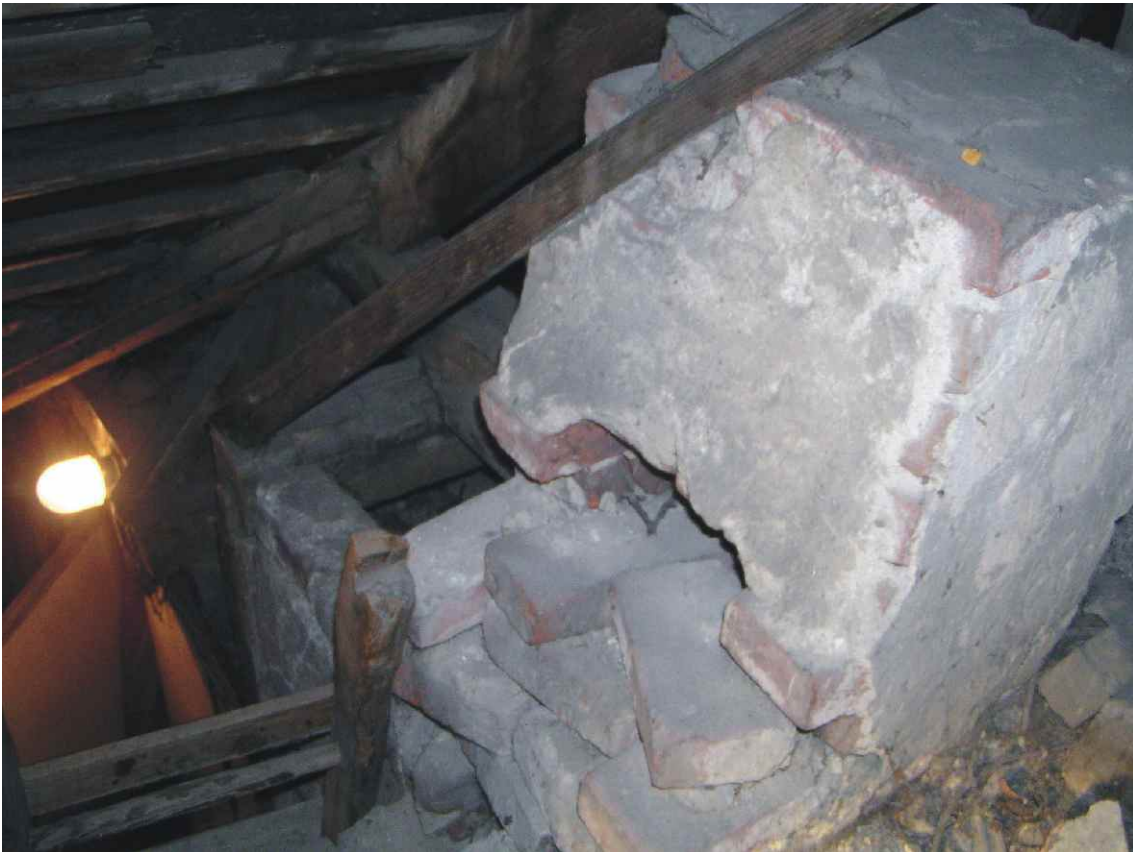
Fot. nr 59. Wieżba dachowa i zamurowany komin.

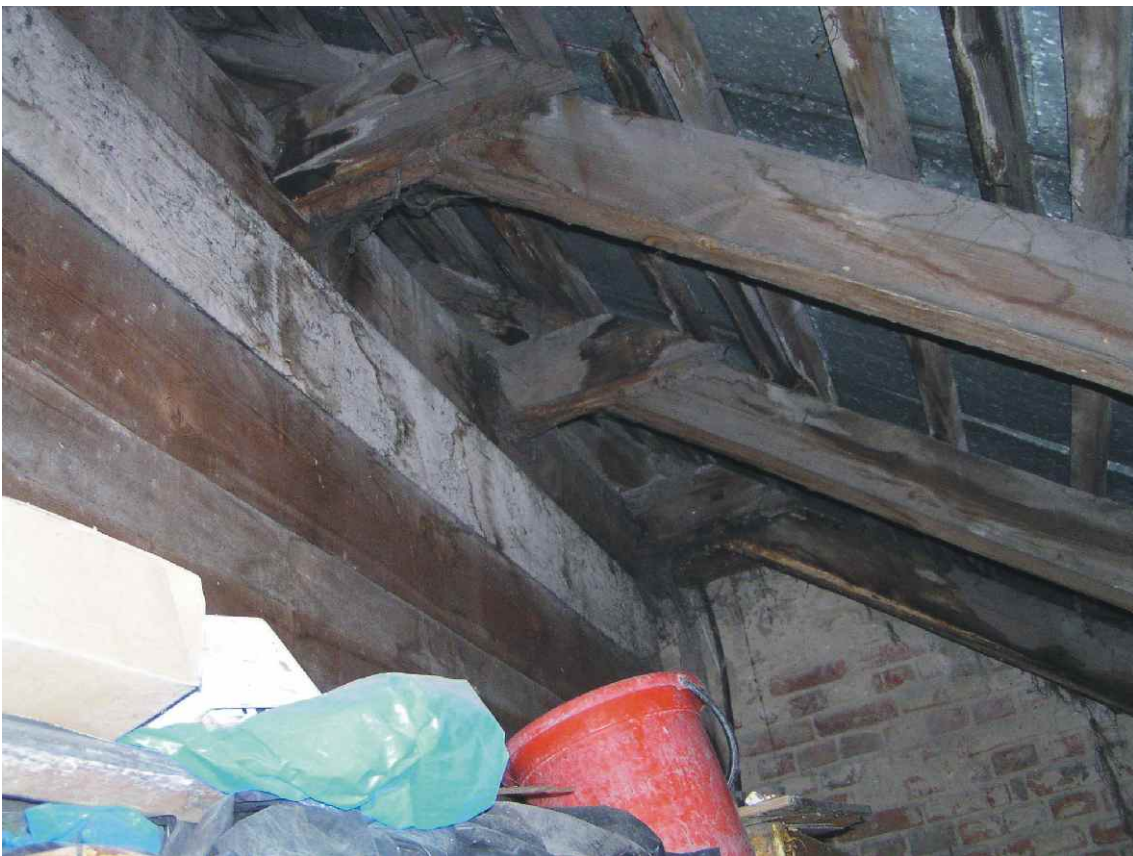
Fot. nr 60. Fragment wieżby dachowej - korozja biologiczna.

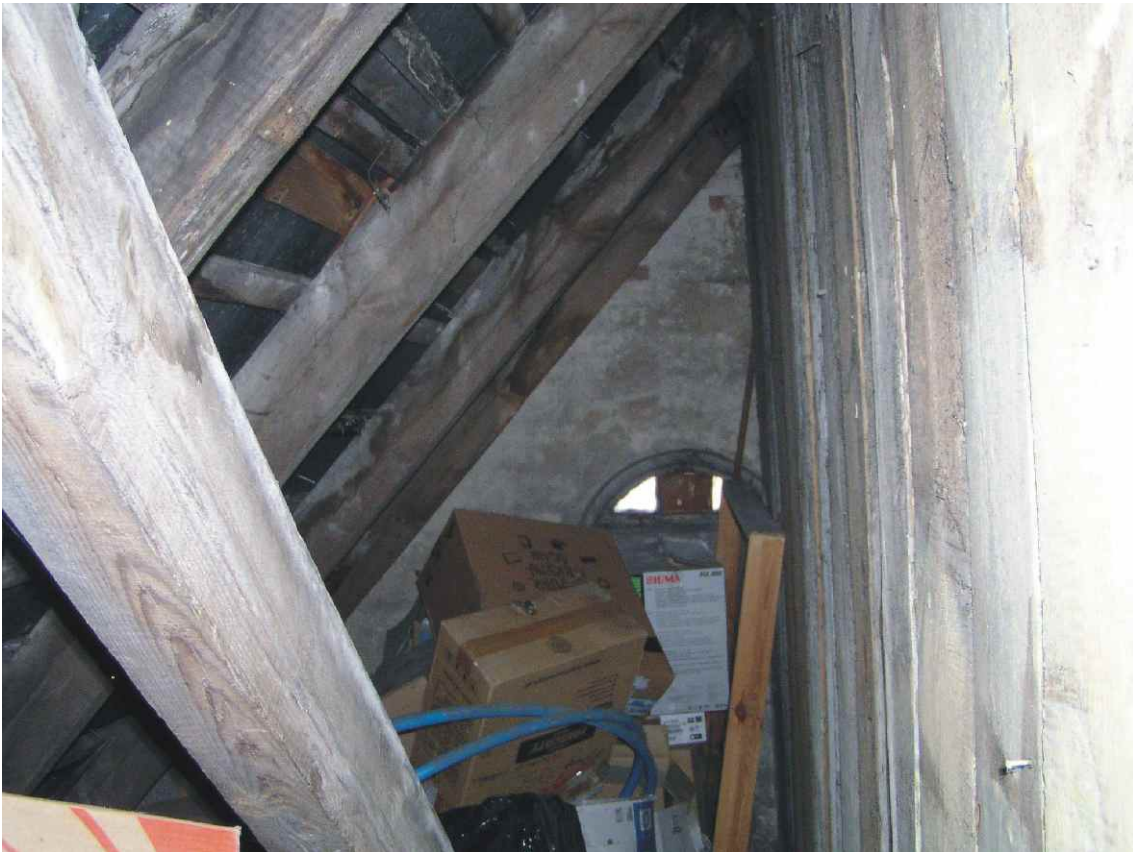
Fot. nr 61. Fragment poddasza.

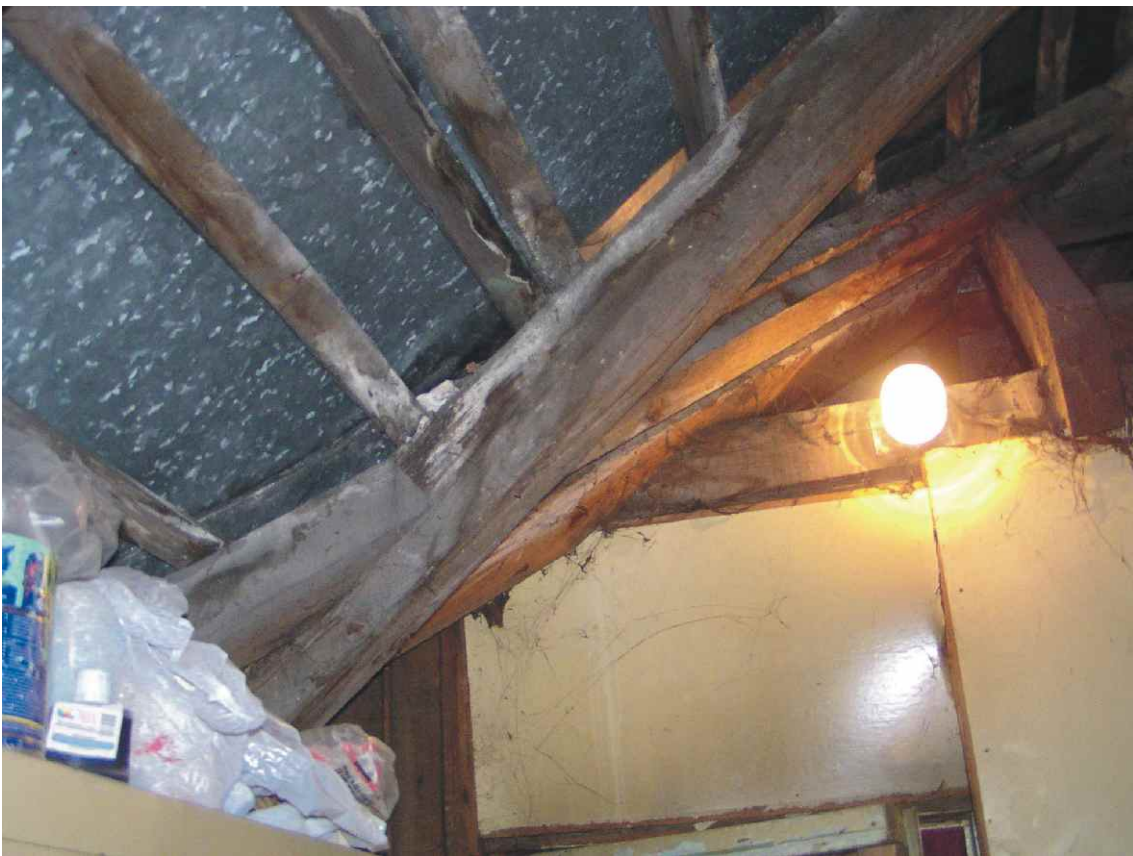
Fot. nr 62. Fragment poddasza - korozja biologiczna.

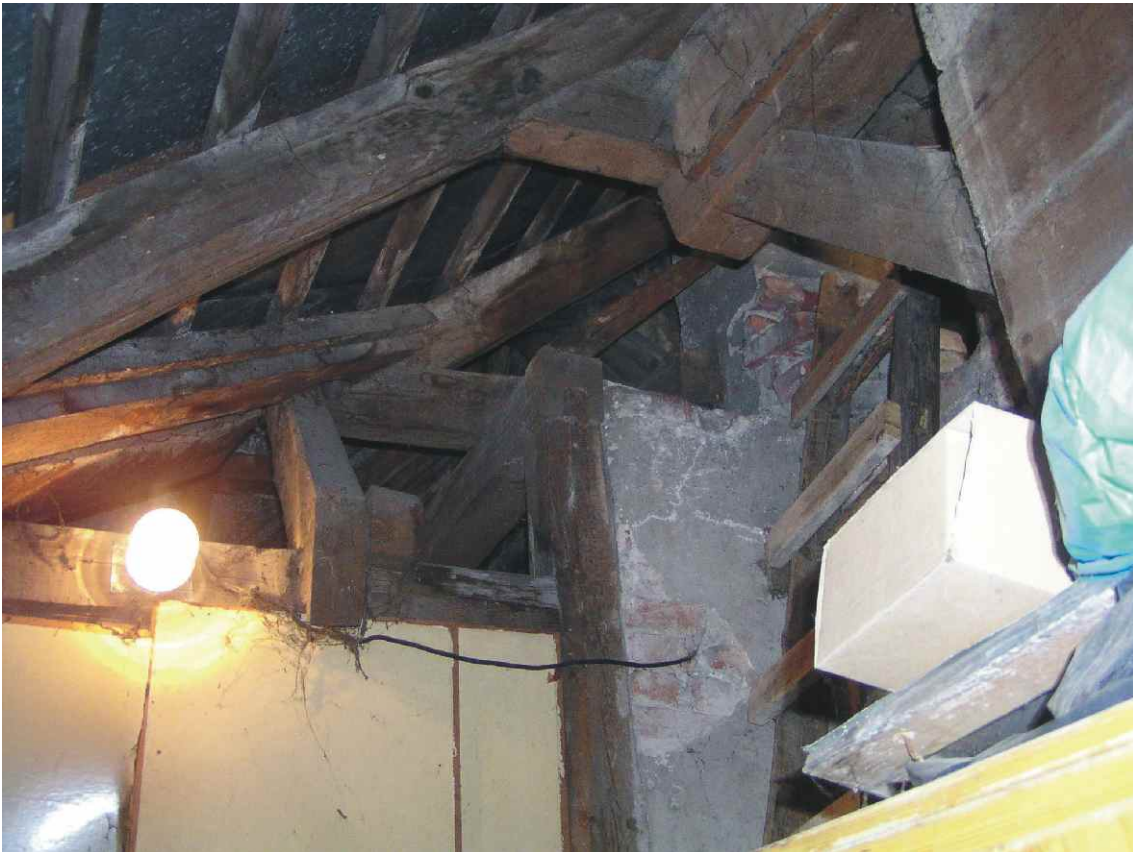
Fot. nr 63. Wyłaz ze strychu poddasza na wyższe nieużytkowe poddasze.
