MAGBUD Bogdan Krawczyk — Pracownia Projektowo Usługowa, Kutno ul. G.Narutowicza 8	
NAZWA I ADRES OBIEKTU	ekspertyza budynku Urzędu Gminy Nowe Ostrowy 80
TYTUŁ RYSUNKU	rzut 1 piętra - badanie wilgotności
PROJEKTANT DATA ,PODPIS	mgr inż.Bogdan Krawczyk
ASYSTENT PROJ.: DATA ,PODPIS	Krzysztof Krawczyk
NR RYSUNKU 17	SKALA 1:

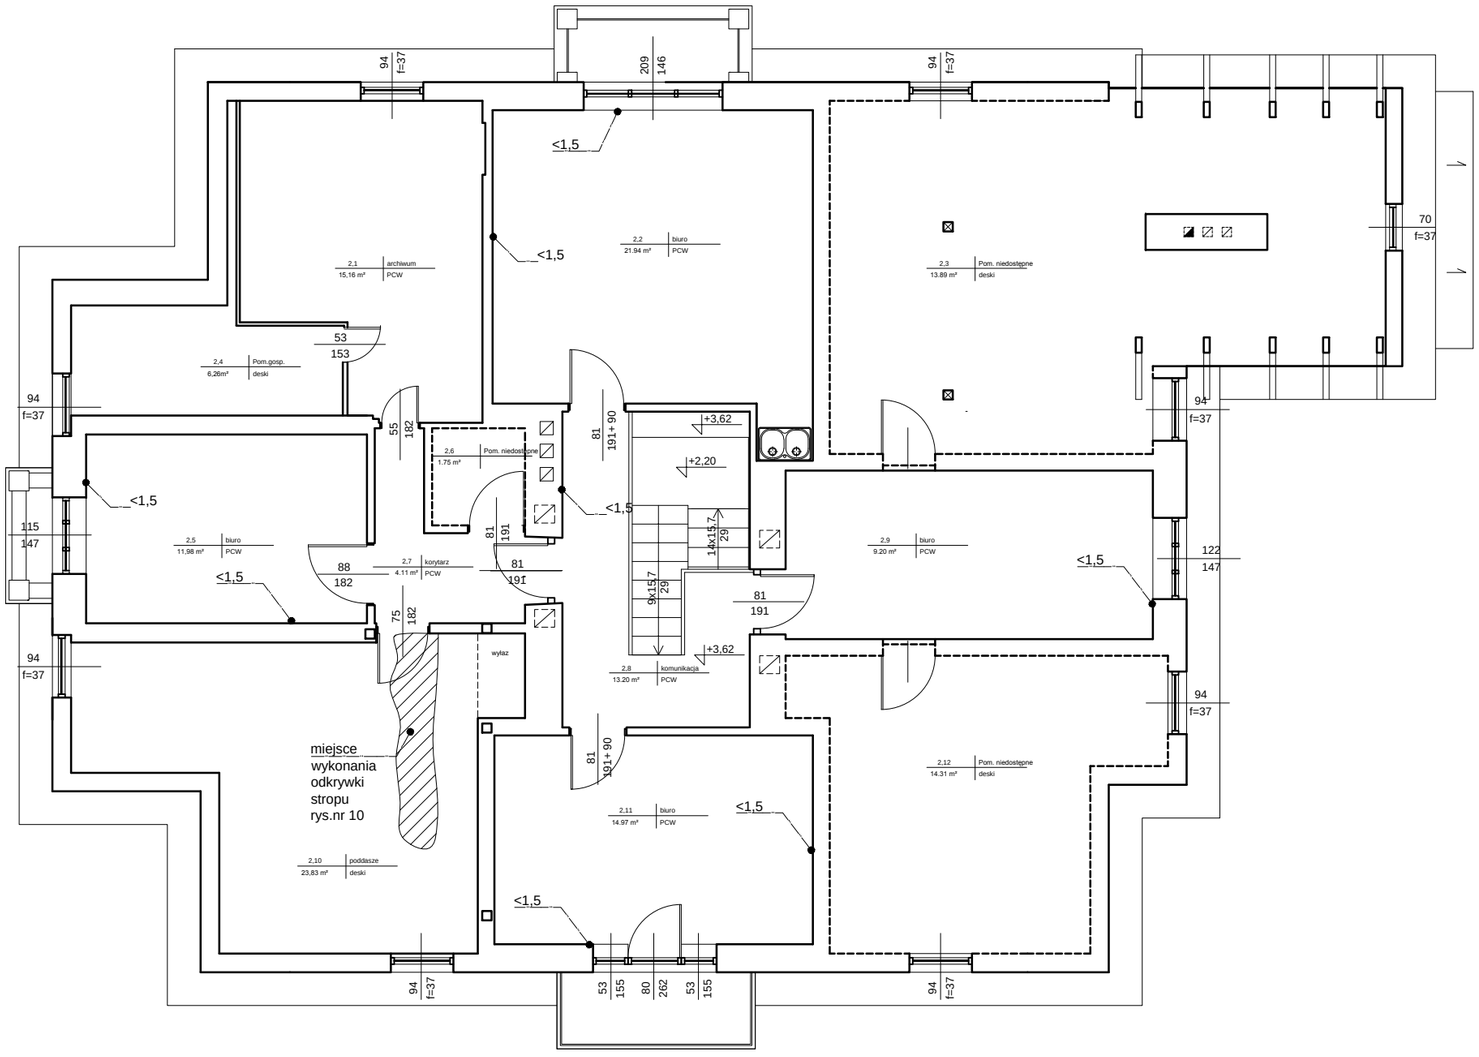
wyniki pomiarów wilgotności masowej ścian w %
z zaznaczeniem miejsc pomiaru
